विषय:- Original Application No. 1115/2024 (News Item titled " Rampant Mining causes Joshimath – like crisis in Uttarakhand's Bageshwar" appearing in India Today dated:14.08.2024)

NOTE ON PRELIMINARY ASSESSMENT OF GROUND SUBSIDENCE SITUATION
IN BAGESHWAR DISTRICT, UTTARAKHAND

Yogendra Singh, Sr. Geologist and Tahir Mushtaq, Sr. Geologist

Geological Survey of India, SU: Uttarakhand, Dehradun

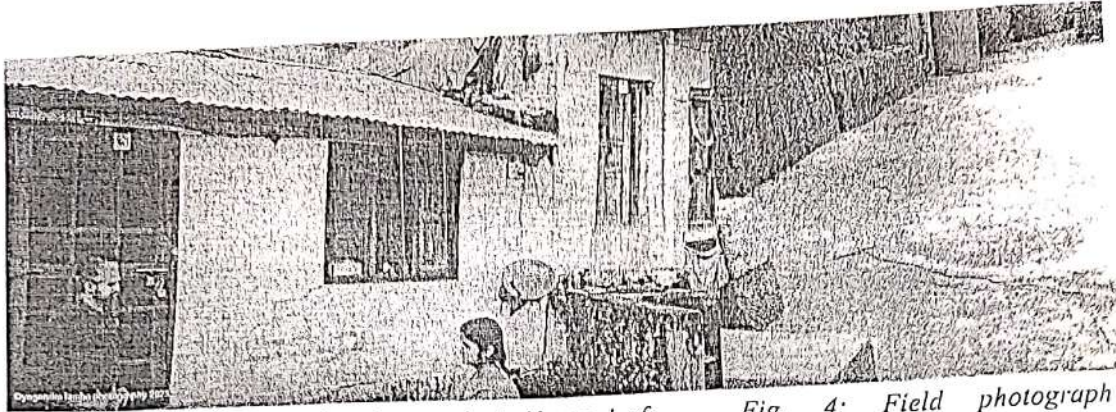
House-1: During the field inspection, multiple cracks were observed in the walls and floor of the house (Fig. 3) at coordinates N 29°49'42.01", E 79°53'31.48" but no ground crack were found. The house is located in a natural depression, with water seepage observed about 30 meters upslope. The development of cracks is mainly due to its location, which acts as a conduit for subsurface water, as indicated by seasonal springs and seepage. Although a channel was built to manage the seepage, its lining is damaged, causing water to flow underneath the house. This water movement saturates the slope material beneath,

gradually leading to ground settlement. While the house is situated in an unsuitable area, the primary cause of cracks in the house is due to gradual piping action (removal of fines) controlled by water seepage. The suitable remedial measures are given under conclusion and recommendations heading.

House-2: During the field inspection, a linear crack was observed near the outer boundary of the house porch at coordinates N 29°49'38.79", E 79°53'32.04" (Fig. 4). No cracks were found in the walls or ceiling of the house. The cracks at the outer edge of the porch are likely due to the defacing of a steep bench created downslope. The concrete slab is not provided with any reinforcement and it is usual to develop such cracks in outer part. These cracks are not related to the open cast mine soapstone mine, which is situated about 70 meters south of the house.

Fig. 3: Field photograph showing cracks in House-1 of Kanda Kaniyal Village.

Fig. 4: Field photograph showing cracks in the porch of House-2 of Kanda Kaniyal Village.

1. **Kanda Kaniyal Village:** The House-1 is located in a natural depression and a seasonal spring/seepage is present behind the house. It is recommended to provide a deep lined trench with weep holes to the upslope of the house to collect and divert the subsurface water and establish proper drainage to direct the water downslope. This solution may address the current issue, but given the house's location in a natural depression, surface water flow during heavy rains could still pose a risk. The cracks at the outer edge of the porch in House-2 can be mitigated by constructing a retention wall with weep holes to support the steep face of the bench, if required. The cracks in Kalika Temple prima facies appear to result from defacing of slope but the role of open cast soapstone mine cannot be denied. Therefore, it is recommended to collect photos and videos before backfilling of the mine to better understand its impact on the destabilization of areas present upslope to these mines.

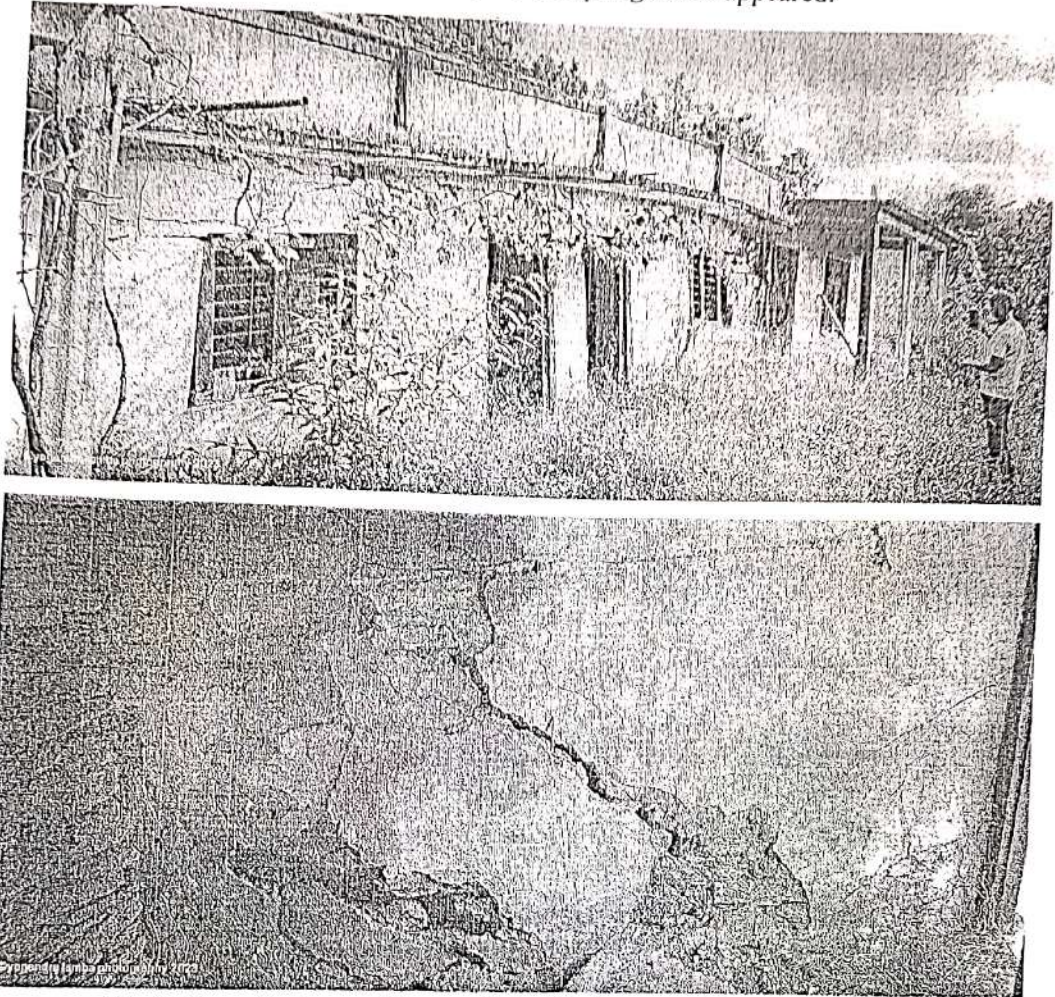
- b) **Seri village:** The GSI team, accompanied by Smt. Ritu Goswami, Naib Tehsildar, and other local authorities, visited Seri village. The team examined six damaged houses, some of which had been rehabilitated in 2016-17 and 2019-20, with new cracks appearing in two of them. Additionally, several seepages, paleo subsidence scars, and sinkhole locations reported by local villagers were also noted down. The field photograph of one of the damaged house are shown in Fig. 5. The residents of this house have been rehabilitated by administration.

Fig. 5: Severely damaged house with inside photograph from Seri village.

2. **Seri village:** The ground subsidence problem in Seri village primarily stems from the free flow of spring water at the crown of the paleo slide and erosion along the nala flank. Based on these preliminary findings, it is recommended to establish controlled drainage for the spring water originated upslope of Seri village and to line the nalas on the northern and southern side of Seri village. The detailed study of the village will be helpful in developing a proper slope management plan.

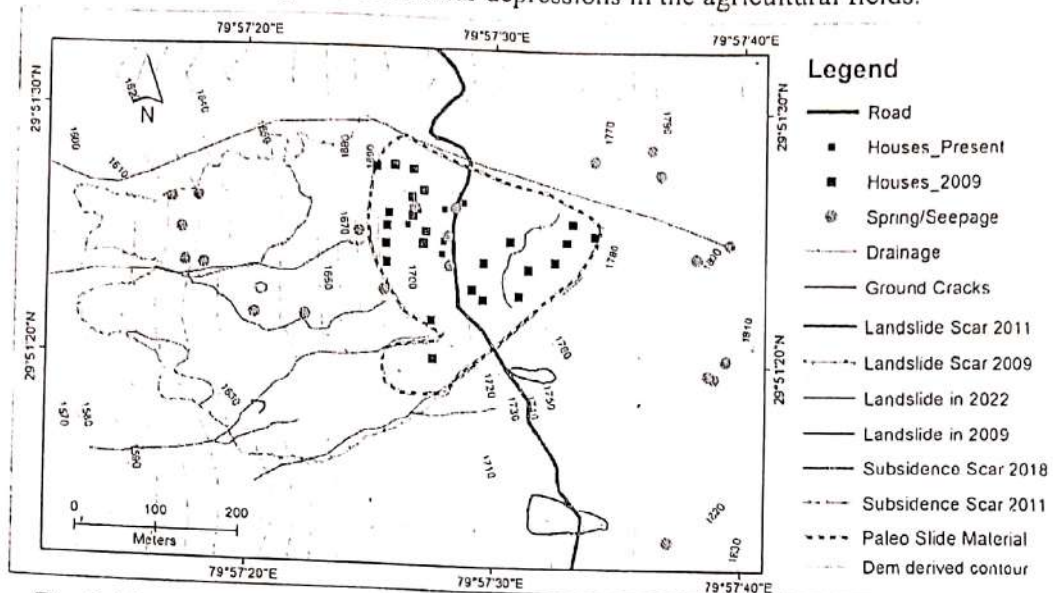
Analysis of Google Earth imagery indicates that Seri village is situated on a cone-shaped paleo slide material, sloping to the west (Fig. 6). This material is deposited over Auger Gneiss from the Proterozoic Baijnath Formation. The overburden is unsorted and contains large granite gneiss boulders embedded in a fine-grained matrix. The northern edge of the cone is defined by an unlined first-order nala fed by a spring located upslope to the east

(Fig. 6). According to a 1963 SOI toposheet, this nala used to merge with another first-order nala, but they no longer connect, and the springs have appeared.

Over time, new springs have formed, feeding the cone's crown and causing water to seep down its slopes (Fig. 6). This subsurface water percolation through the overburden material washes away finer particles, leading to sinkholes near the crown and subsidence in the mid-section. The spring-fed nala has also contributed to the slow undercutting of the slide material, causing instability along its flank, evident from the tilted trees.

Multi-temporal Google Earth Imagery shows that houses previously built near the crown, periphery, and toe of the paleo slide were repeatedly constructed but could not withstand the ground instability. The majority of rehabilitated houses were also in these areas as evident from the comparison of houses in 2009 and houses present today (Fig. 6). Recently, cracks have started to appear in homes located in the middle part of the village. Numerous

paleo-subsidence and landslide scars have been observed in the lower agricultural lands below the village, with villagers reporting similar subsidence issues there. The imagery also indicates the emergence of circular depressions in the agricultural fields.

Fig. 6: Map showing different ground deformation and hydrological features of Seri Village.

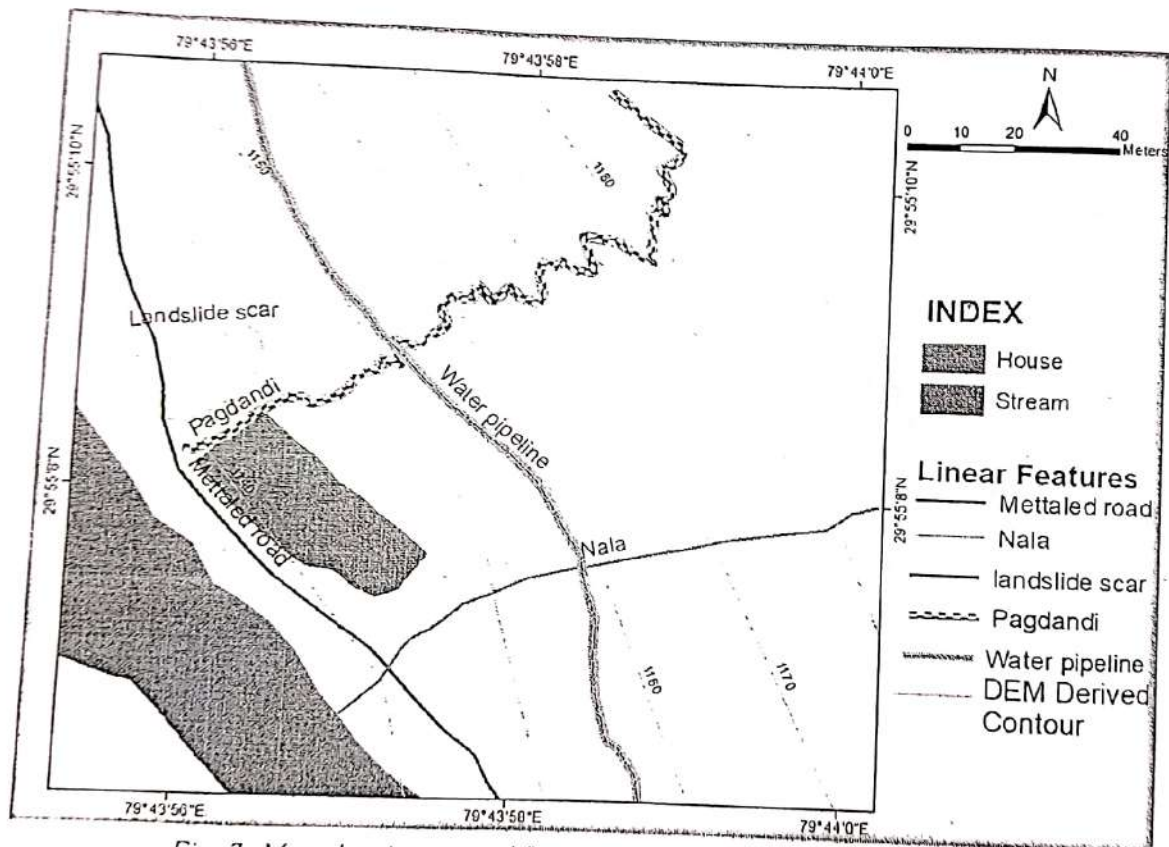
- a) **Jakh village:** The Jakh village falls in SOI Toposheet no. 53O/09, with the rehabilitated homes situated at coordinates N 29°55'8.01", E 79°43'56.59". During the field visit, GSI team was accompanied by Sh. Yuvraj Goswami, Revenue Sub Inspector. He informed that an issue began in September 2020 when a water pipeline above the homes of Sh. Rajendar Singh and Surinder Singh (Narain Singh's son) ruptured in night on a rainy day. This led to a sudden flow of water that saturated the slope, causing cracks to develop in the north side of the above mentioned houses. The location of houses and water pipeline are shown in Fig. 7.

Fig. 7: Map showing ground features of affected area in Jakh village.

The presence of an old landslide scar located north of the rehabilitated homes was observed during field visit with the slope material consists of calcrete. The study of Google Earth

Imagery revealed that a landslide was triggered in 2012 during road construction. As per the information from local people a gabion wall was installed for support to this landslide. However, the 2020 water surge reactivated the landslide, increasing the risk of calcereous boulders rolling down and threatening the safety of residents. To mitigate this risk, the administration relocated the affected families to a safer location. The old scars of ground cracks were observed in agricultural land present above the landslide scar indicating its retrogressive nature.

3. **Jakh Village:** The landslide present on the road section is retrogressive in nature as suggested by ground cracks in the agricultural land. In view of this, it is recommended to place a retaining wall with weep holes instead of gabion wall at the toe of the landslide to mitigate the risk in future.

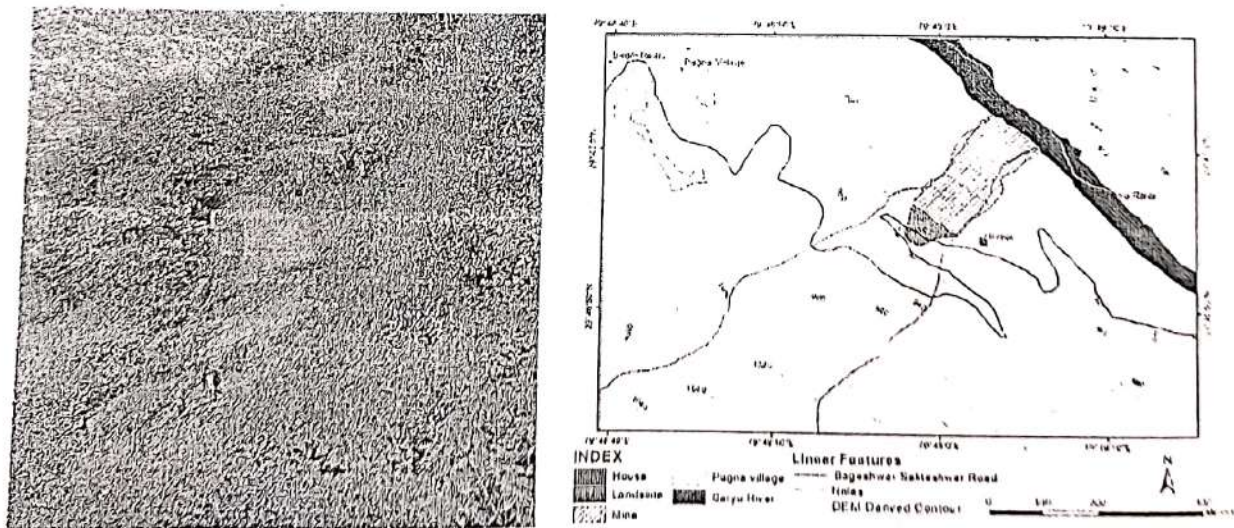
4. Pagna-Sakteshwar Road Subsidence: A meeting was conducted with Shri Ashish Kumar Bhatgain, the District Magistrate of Bageshwar, to discuss the observations made by the GSI team in various localities. During this meeting, he highlighted significant subsidence that occurred on the Pagna-Sakteshwar road on September 13, 2024. In response, the GSI team, accompanied by Sh. Bijendra Singh Mehra, Assistant Engineer from PWD, Bageshwar, visited the site of the road subsidence at coordinates N 29°46'54.91", E 79°48'58.45". This subsidence disrupted the connection between Sakteshwar and Bageshwar, and the Pagna-Sakteshwar road has experienced step-like subsidence at the specified location (see Fig. 8). Ground features in and around the subsidence area are depicted in Fig. 8.

The road subsidence caused due to landslide measures approximately 90 meters in length, 60 meters in width, and 4 meters in depth, with a downslope movement of 1 to 2 meters. A soapstone mine is located just beneath the subsidence area (see Fig. 8). The landslide was triggered by the removal of toe support for soapstone extraction. The failed material consists mainly of weathered soapstone-bearing rock and overburden, categorizing it as a shallow translational failure. The landslide may continue to retrogress until it reaches the overlying competent bedrock, which is dolomitic limestone. A 42-geoparametric data sheet can be found in Annexure-1.

Fig. 8: Field photograph of road subsidence along with map showing ground features of Pagna-Sakteshwar road subsidence location.

4. **Pagna-Sakteshwar Road Subsidence:** Geological assessments indicates that mining activities in the downslope of the affected area have already compromised the natural stability of the material. Currently, the excavated area of the mine has been backfilled, making it difficult to assess changes in the natural slope profile. As a result, it is recommended to document the excavated slope through photos and videos before backfilling in the future. This documentation will provide valuable information on the potential impact on the stability of upslope areas if any ground instability issues arise. Restoring the natural stability of the material appears unlikely, as engineering solutions may not economically prevent the already triggered landslide, especially considering that the bedrock beneath is soft soapstone. The landslide is expected to retrograde uphill, and it is suggested that the recently constructed house near the crown of the landslide be

relocated. A detailed study is also recommended to evaluate the area's suitability for restoring the existing road.

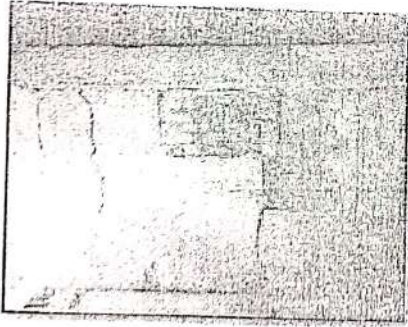
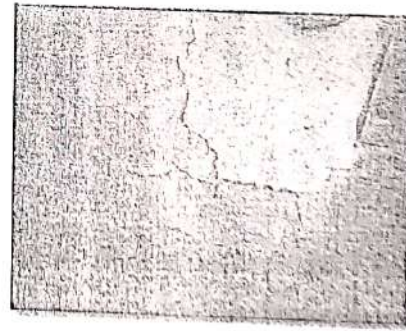
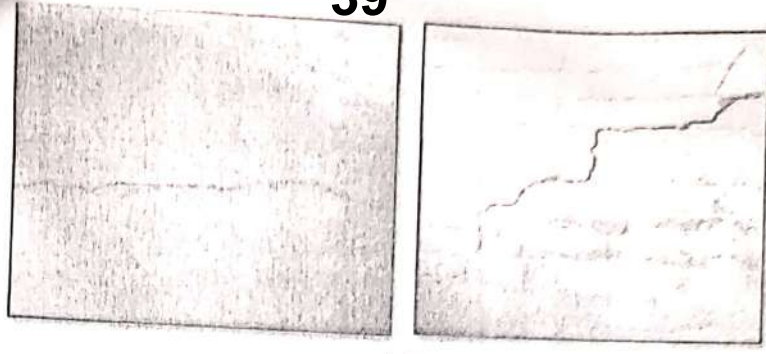
स्थल के चित्र

स्थल 01-हेम चन्द्र काण्डपाल पुत्र श्री प्रयाग दत्त-आवासीय भवन की बाहर की दीवार पर दरारें हैं, भवन के अन्दर कमरे में लगभग 01 सेमी० चौड़ी तथा 06 मी० लम्बी दरार है, जो फर्श से दीवार तक जा रही है। किचन के फर्श पर दरारें व गीली अवस्था में हैं। भवन के दूसरे कमरेके दरवाजे खोलने-बन्द करने में अटकरहे हैं। फर्श तथा दीवारों पर हल्की दरारें हैं। आंगन में चाहर दीवारी की ओर हल्का धंसाव है। परिवार भवन में निवास कर रहा है। निरीक्षण के दौरान भवन स्वामी द्वारा अवगत कराया गया की भवन लगभग 95 वर्ष पुराना है जिसमें वर्ष 2016 से दरारें आना शुरू हो गयी थी।

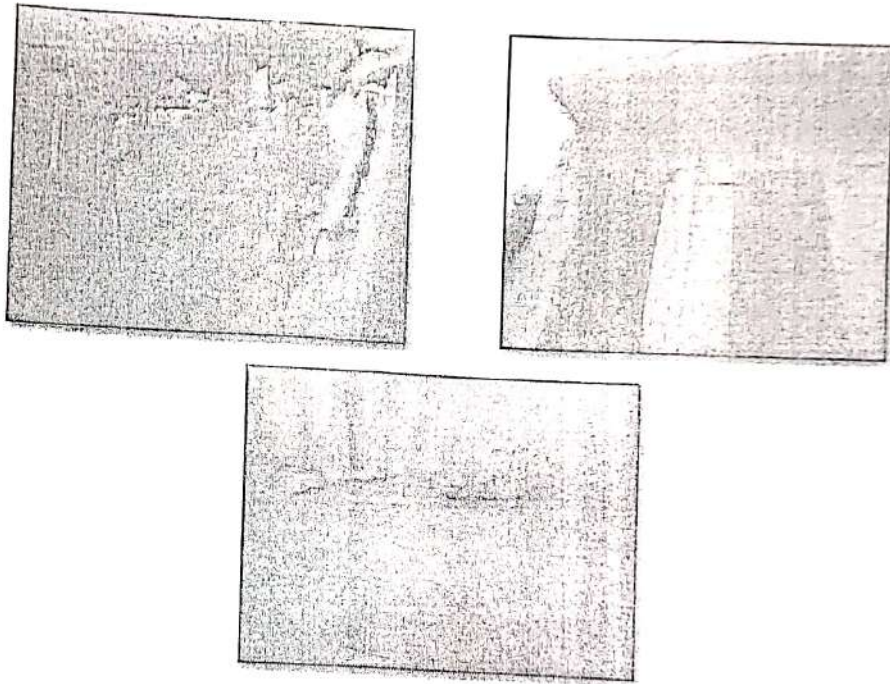
स्थल के चित्र

भहेश चन्द्र काण्डपाल पुत्र श्री हरीश चन्द्र काण्डपाल-आवासीय भवन की बाहर तथा अन्दर की दीवारों पर अनवरत दरारें हैं, कमरों के दरवाजे तिरछे हो गये हैं। परिवार अन्यत्र निवास कर रहा है। आंगन में बायी ओर हल्का धंसाव है। निरीक्षण के दौरान हेम चन्द्र काण्डपाल द्वारा अवगत कराया गया कि भवन लगभग 05 वर्ष पुराना है।

निरीक्षण के दौरान अवगत कराया गया कि आवासीय भवनों के पीछे ढालदार भूभाग के अपस्लोप से पानी भवनों की ओर प्रवाहित होता है एवं वर्षा में अत्यधिक मात्रा में पानी आता है। वर्तमान में भवनों के पीछे नाली है जिसमें पानी प्रवाहित हो रहा है तथा आवासीय भवनों के बायें किनारें पानी प्रवाहित है। भवनों के पीछे ढालदार भूभाग जल प्रवाह क्षेत्र प्रतीत होता है। स्थल से खनन क्षेत्र की दूरी लगभग 110 मी० है।

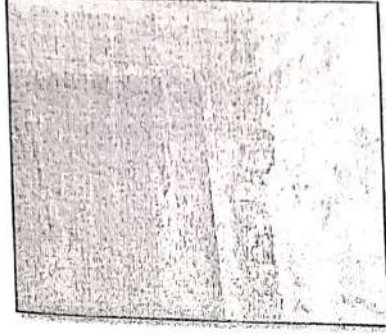
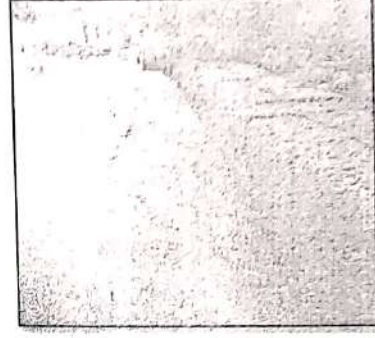
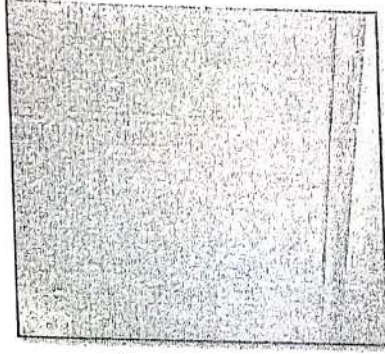
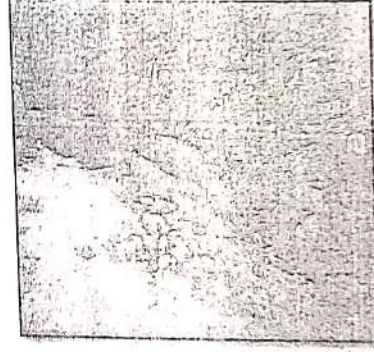
स्थल के चित्र

स्थल 02—साधू राम पुत्र श्री तिल राम—आवासीय भवन की बाहर व अन्दर की दीवार पर हल्की दरारें हैं जिनकी मरम्मत की गई है। आंगन के फर्श में चाहर दीवारीकी ओर दरारें हैं तथा हल्का धंसाव है। परिवार भवन में निवास कर रहा है। निरीक्षण के दौरान भवन स्वामी द्वारा अवगत कराया गया कि भवन लगभग 12 वर्ष पुराना है। शौचालय में हल्की दरारें हैं। अवगत कराया गया है कि 08/08/2024 को अतिवृष्टि से आंगन से लगभग 15 मी० की दूरी पर नीचे की ओर खेत धंसा गये हैं, वर्तमान में यह पौधों तथा घास से ढका है। स्थल से खनन क्षेत्र की दूरी लगभग 30 मी० है।

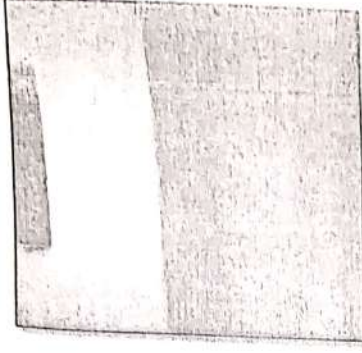
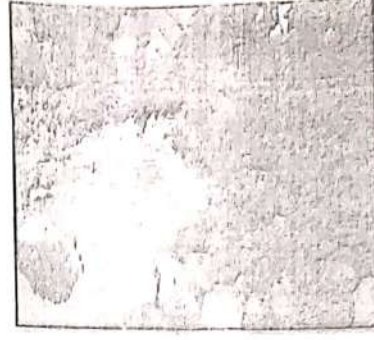
स्थल के चित्र

स्थल 03—किशन राम पुत्र श्री दौलत राम, पूरन राम पुत्र श्री दौलत राम, प्रेम राम पुत्र श्री दौलत राम—आवासीय भवन की बाहर की दीवार पर हल्की दरार है। आंगन में हल्का धंसाव व हल्की दरार है। आंगन के बायें किनारों पर हल्का धंसाव हो रहा है। परिवार भवन में निवास कर रहे हैं। निरीक्षण के दौरान भवन स्वामी द्वारा अवगत कराया गया कि भवन लगभग 25-30 वर्ष पुराना है। भवन से लगभग 20 मी० की दूरी पर मोटर मार्ग है। स्थल से खनन क्षेत्र की दूरी लगभग 25-30 मी० है।

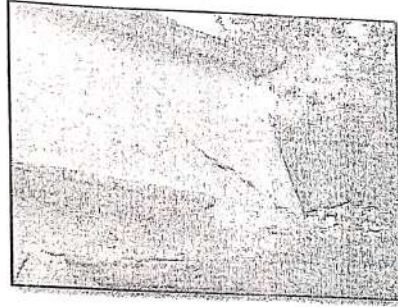
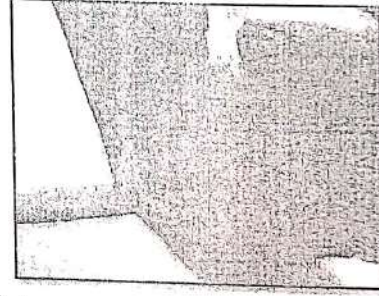
स्थल के चित्र

स्थल 04—हरीश राम पुत्र श्री कुवर राम—आवासीय भवन के बाहर किनारे की दीवार पर हल्की दरार है। परिवार भवन में निवास कर रहा है। निरीक्षण के दौरान भवन स्वामी द्वारा अवगत कराया गया कि भवन लगभग 30 वर्ष पुराना है। स्थल से खनन क्षेत्र की दूरी लगभग 45 मी0 है।

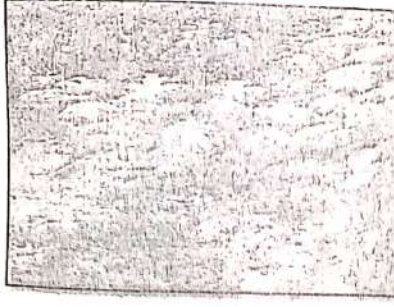
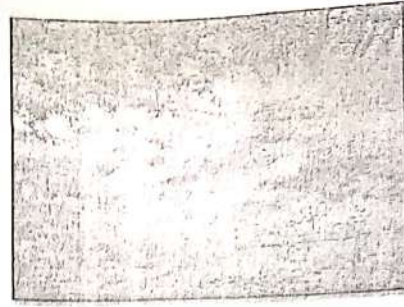
स्थल के चित्र

स्थल 05—दिनेश वर्मा पुत्र श्री गिरीश लाल वर्मा—निरीक्षण के दौरान भवन स्वामी द्वारा अवगत कराया गया कि भवन/दुकानके पीछे उत्तर-पूरव दिशा में लगभग 30 मी0 की दूरी पर धंसाव हो रहा है, वर्तमान में यह क्षेत्र घास तथा पौधों से ढका है। स्थल से खनन क्षेत्र की दूरी लगभग 50-60 मी0 उत्तर-पूरव दिशा में है।

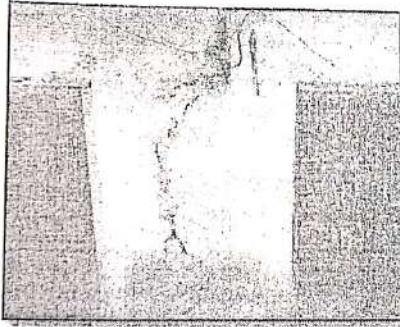
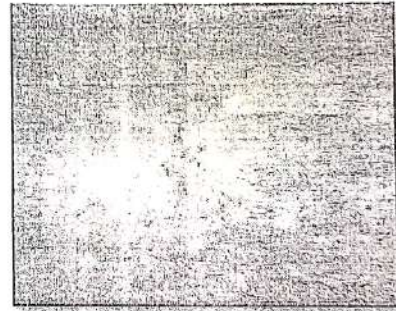
स्थल के चित्र

स्थल 06-जोगा राम पुत्र श्री लछम राम-निरीक्षण के दौरान भवन स्वामी द्वारा अवगत कराया गया की भवन के अन्दर कमरे में दरार थी जिनकी मरम्मत की गई है। भवन के किचन में सीलन है। शौचालय में हल्की दरारें हैं। गौशाला की बाहर तथा अन्दर की दीवारों पर दरारें हैं। परिवार भवन में निवास कर रहा है। निरीक्षण के दौरान भवन स्वामी द्वारा अवगत कराया गया की भवन लगभग 12 वर्ष पुराना है। आवास से लगभग 20-25 मी० दूरी पर दक्षिण-पूरब दिशा में प्राकृतिक जल स्रोत तथा मोटर मार्ग है। अवगत कराया गया है कि जल स्रोत में वर्ष भर पानी रहता है। स्थल से खनन क्षेत्र की दूरी लगभग 50-60 मी० है।

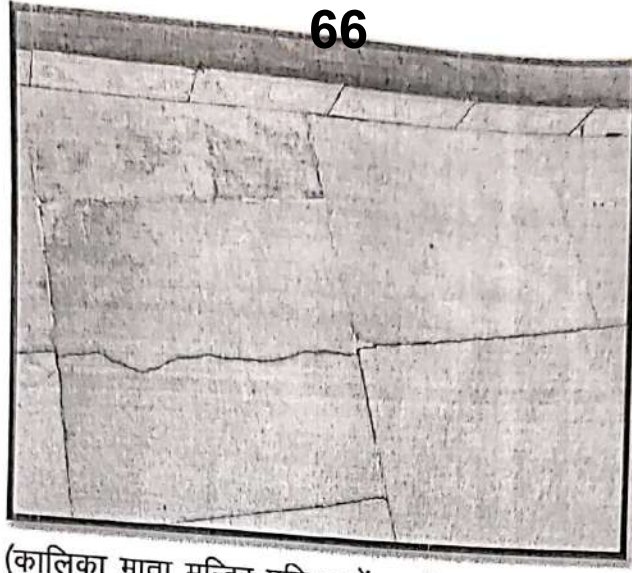
खनन क्षेत्र मन्दिर के उत्तर पूर्व दिशा की ओर स्थित है। जिसकी मन्दिर से दूरी लगभग 150 मीटर है।

(कालिका माता मन्दिर परिसर में आयी दरार का चित्र)

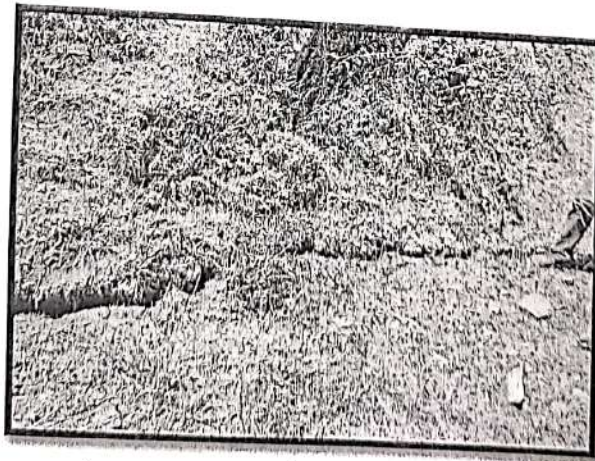
यह स्थल मन्दिर के उत्तर पूर्व दिशा की ओर लगभग 140 मी० की दूरी पर स्थित है। यह मन्दिर सुनारगांव जाने वाले कच्चे रास्ते के पश्चिम दिशा की ओर ढालदार सीढीनुमा भू-भाग पर स्थित है। स्थल के उत्तर पश्चिम में प्राथमिक विद्यालय काण्डा एवं पश्चिम में राजकीय कन्या इण्टर कॉलेज काण्डा स्थित है। उक्त स्थल पर लगभग 8 सेटीमीटर चौड़ी एवं 40 मीटर लम्बी दरारें पायी गयी है। इसके अतिरिक्त भी मन्दिर मार्ग के पश्चिम में पृथक-पृथक स्थानों पर दरारें मौजूद है। उक्त स्थल से खनन क्षेत्र की दूरी लगभग 40 मीटर है।

(स्थल 02 पर आयी दरार का चित्र)

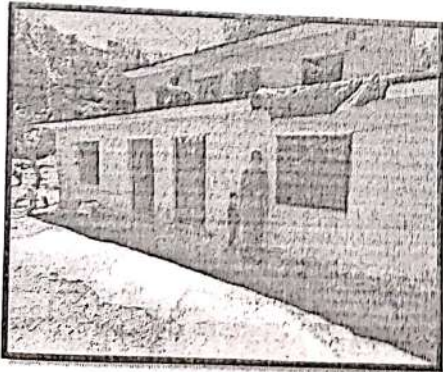
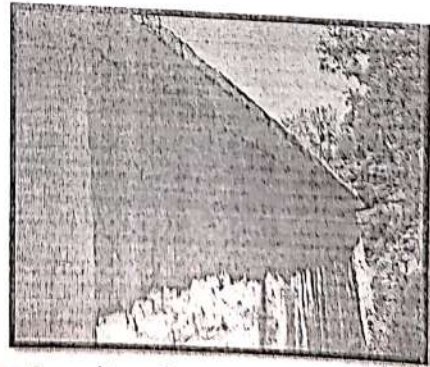
श्री नरेश राम पुत्र श्री हरी राम का आवासीय भवन खनन क्षेत्र के दक्षिण-पश्चिम दिशा की ओर स्थित है। आवासीय भवन की खनन क्षेत्र से दूरी लगभग 60-70 मीटर है। इसका स्थानीय ढलान उत्तर-पूरब दिशा की ओर है। उक्त आवासीय भवन दो मंजिला इमारत है। भवन के पीछे की दीवार पर कुछ हल्की दरारें पायी गयी हैं।

आवासीय भवन में आयी दरारों का चित्र

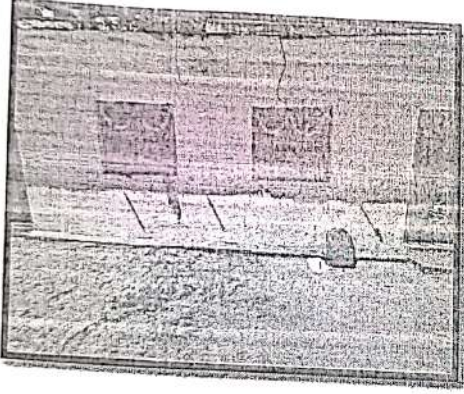
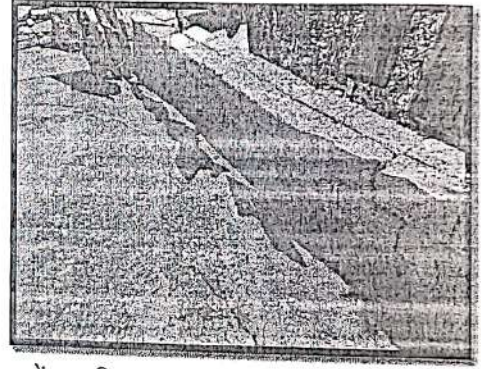
श्री साधू राम पुत्र श्री तिलराम का आवासीय भवन खनन क्षेत्र के उत्तर-पश्चिम दिशा की ओर स्थित है। आवासीय भवन की खनन क्षेत्र से दूरी लगभग 50 मीटर है इसका स्थानीय ढलान दक्षिण-पूर्व दिशा की ओर है। उक्त आवासीय भवन एक मंजिला इमारत है। भवन के आंगन में आधा से०मी० चौड़ी दरार पायी गयी है इस कारण आंगन का आगे का भाग थोड़ा पूरब दिशा की ओर नीचे बैठ गया है।

आवासीय भवन में आयी दरारों का चित्र

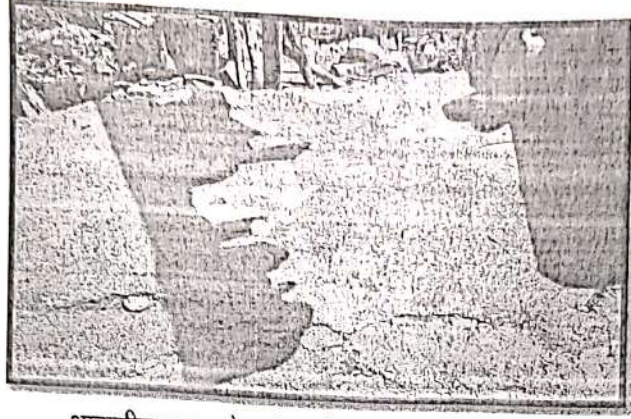
श्री घनश्याम पुत्र श्री प्रेम राम का आवासीय भवन खनन क्षेत्र के उत्तर-पश्चिम दिशा की ओर स्थित है आवासीय भवन की खनन क्षेत्र से दूरी लगभग 50 मीटर है। स्थल का ढलान पूरब दिशा की ओर है। उक्त भवन एक मंजिला इमारत है। भवन के आंगन में हल्की दरार पायी गयी।

आवासीय भवन के आंगन में आयी दरार का चित्र

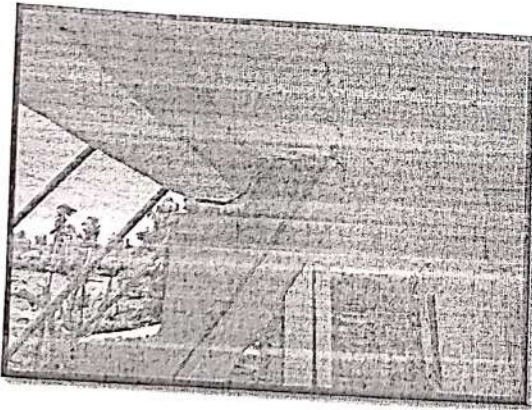
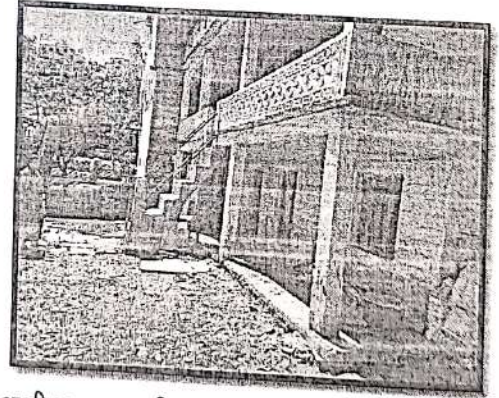
श्री हरीश राम का आवासीय भवन खनन क्षेत्र के उत्तर-पश्चिम दिशा की ओर है, आवासीय भवन की खनन क्षेत्र से दूरी 70 मीटर है। इसका स्थानीय ढलान पूरब दिशा की ओर है। उक्त आवासीय भवन दो मंजिला इमारत है। भवन के पिलर एवं सीढ़ियों में मोटी दरार पायी गयी है। भवन चट्टानी भूभाग में अवस्थित है।

भवन की सीढ़ी एवं पिलरों में आयी दरार का चित्र

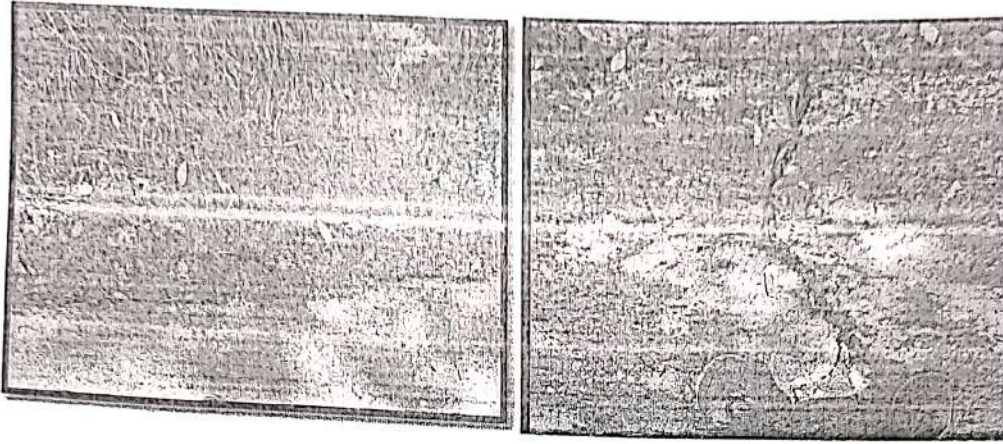
उक्त के अतिरिक्त कालिका माता मंदिर को जाने वाली वाले मार्ग पर भी काफी मोटी दरारें लगभग 06 से 07 से 0मी0 चौड़ी दरारें पायी गयी। मार्ग को पूर्व में भी सीमेंट द्वारा पक्का किया गया था परन्तु इसके बावजूद भी सीमेन्टेड मार्ग के ऊपर एवं किनारे पर भी दरारें देखी जा सकती हैं।

मंदिर मार्ग में आयी दरारों के चित्र
