मा0 राष्ट्रीय हरित अधिकरण, नई दिल्ली में विचाराधीन ओ.ए. संख्या-537/2022 मुकेश कुमार चौहान बनाम स्टेट ऑफ यू.पी. में पारित आदेश दिनांक 05.09.2022 के अनुपालन में गठित संयुक्त कमेटी द्वारा शिकायती स्थल का निरीक्षण दिनांक 10.11.2022 को किया गया। निरीक्षणोपरान्त प्राप्त प्रतिउत्तर के सन्दर्भ में निरीक्षण आख्या।

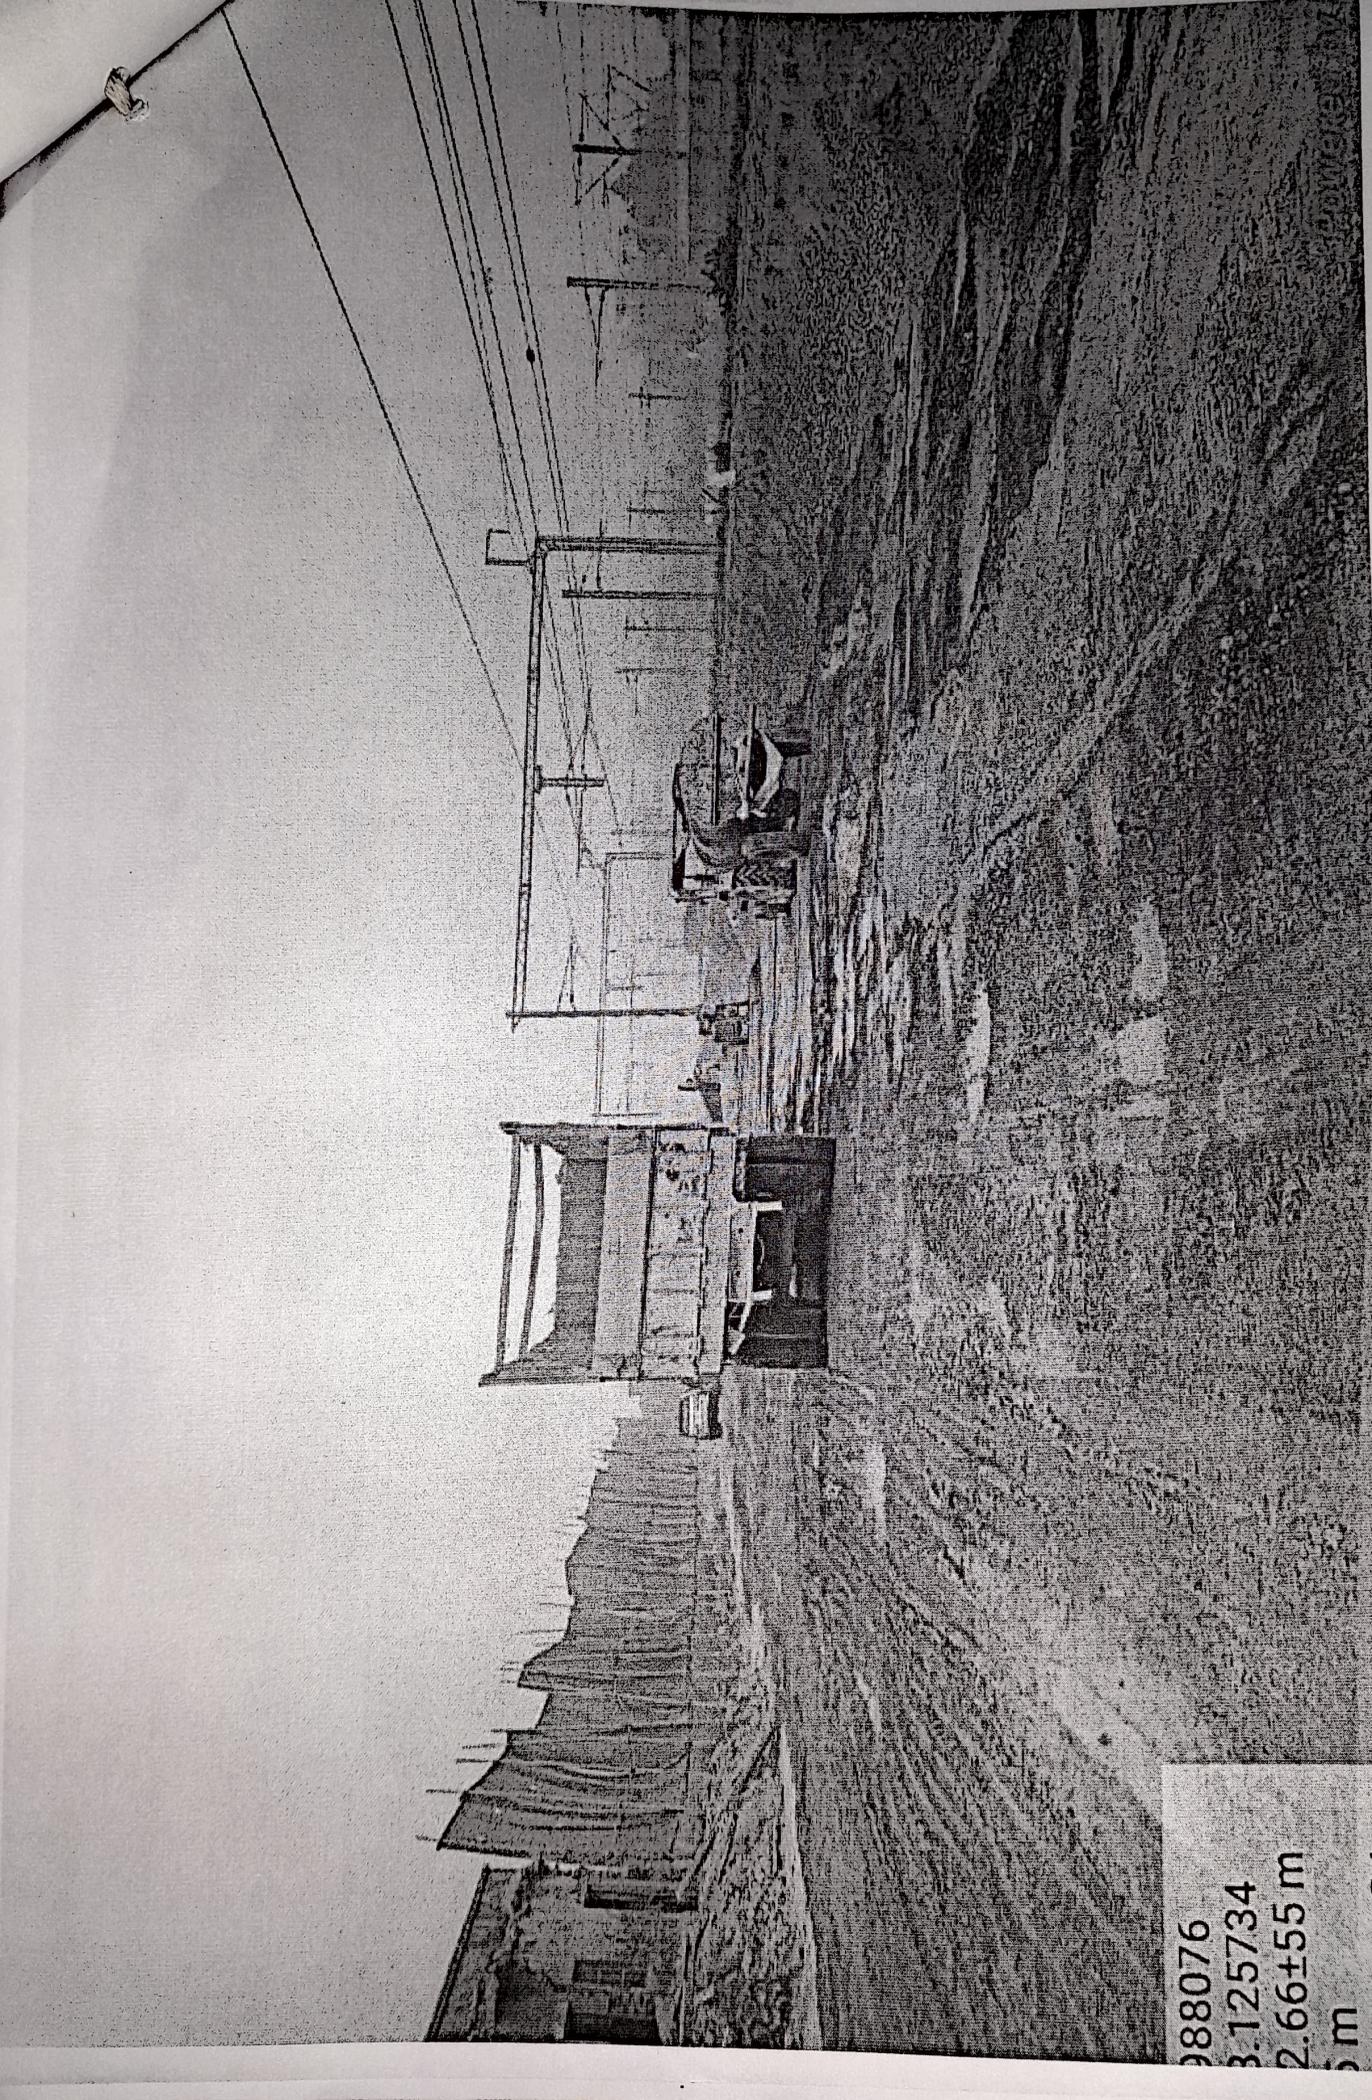
5. निरीक्षण के समय हरदुआगंज रेलवे साइडिंग पर वाहनों के आवागमन एवं लोडिंग/अनलोडिंग से जनित फिज्युटिव डस्ट के नियंत्रण हेतु रेलवे स्टेशन की पूरब एवं पश्चिम दिशा साइट से लगभग-20 फीट ऊँची 600 मीटर दोनों तरफ लम्बी अस्थाई ग्रीन नेट से बाउण्ड्री से कवर्ड किया गया (फोटोग्राफ संलग्न है)।
