विषय—ORIGINAL APPLICATION NO.627/2023 GOPAL CHANDRA VANWASHI VERSUS UTTRAKHAND POLLUTION CONTROL BOARD के सम्बन्ध में।

जनपद पिथौरागढ़ की तहसील गणाई गंगोली के ग्राम सिरसोलीपट्टी-बनकोट के अनुसूचित जाति के व्यक्तियों के मकानों में दरारें आने तथा मकानों के ध्वस्त होने की कगार पर पहुंचने सम्बन्धित भूगर्भीय निरीक्षण आख्या के सम्बन्ध में।

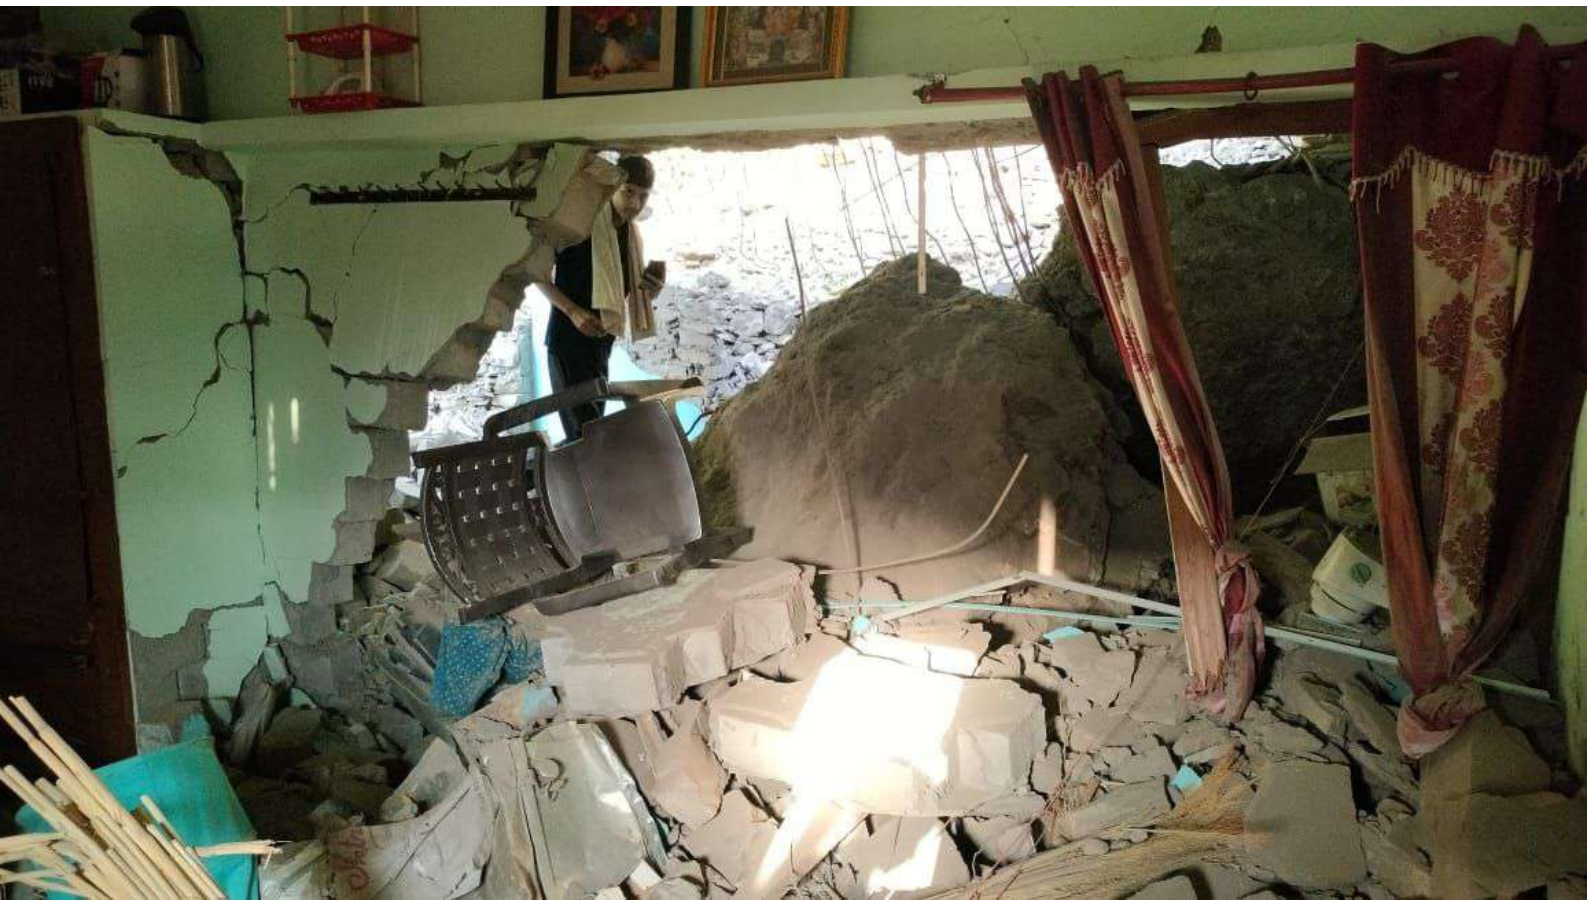
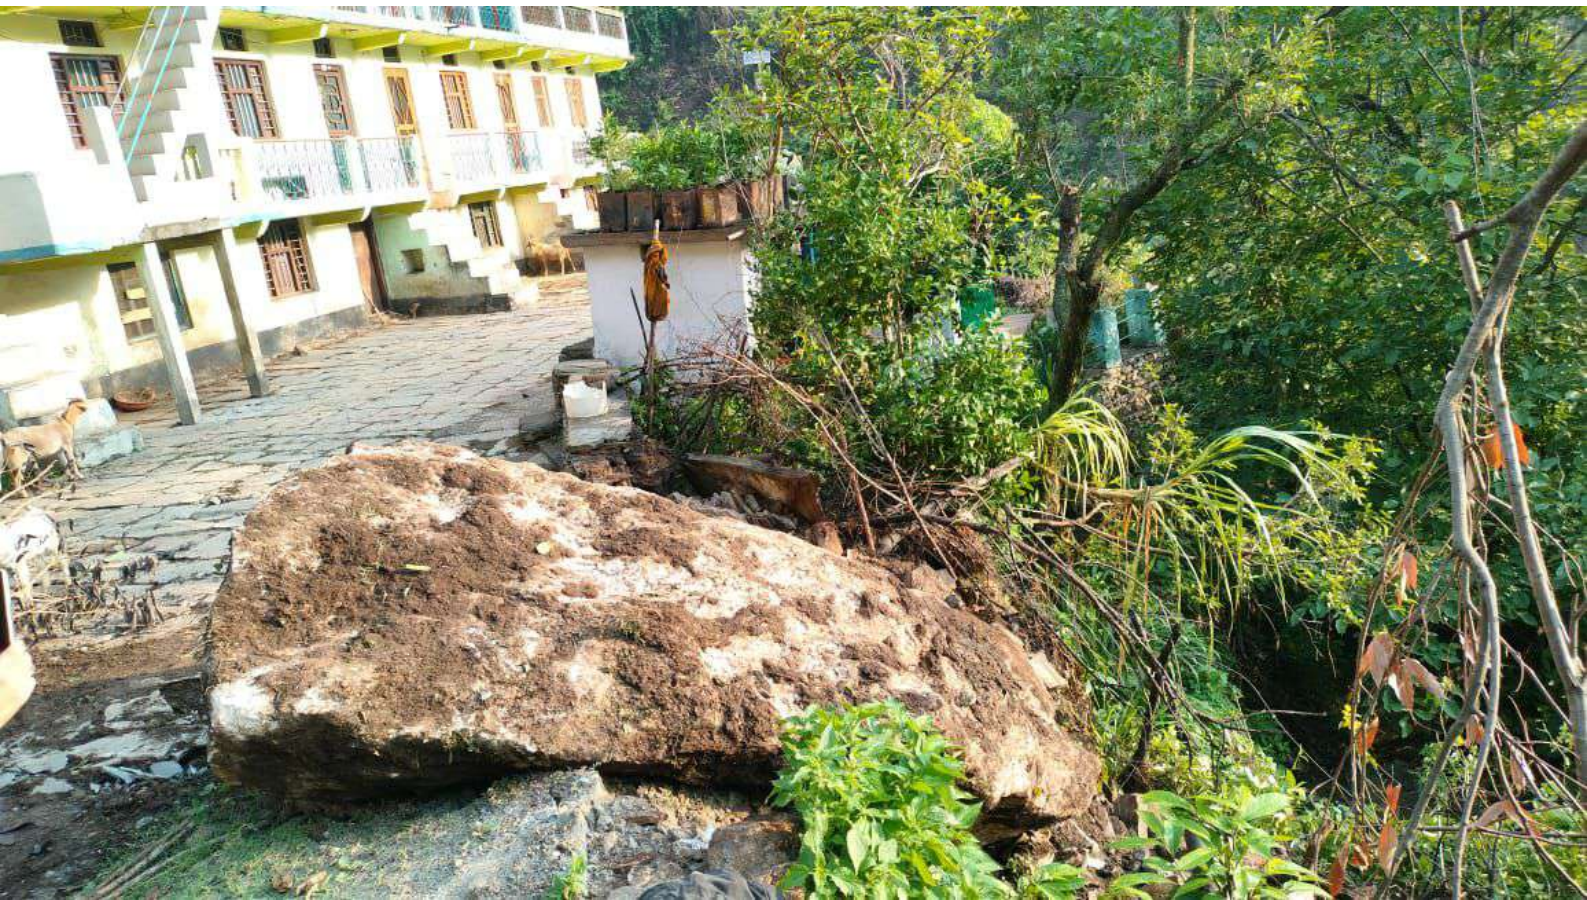
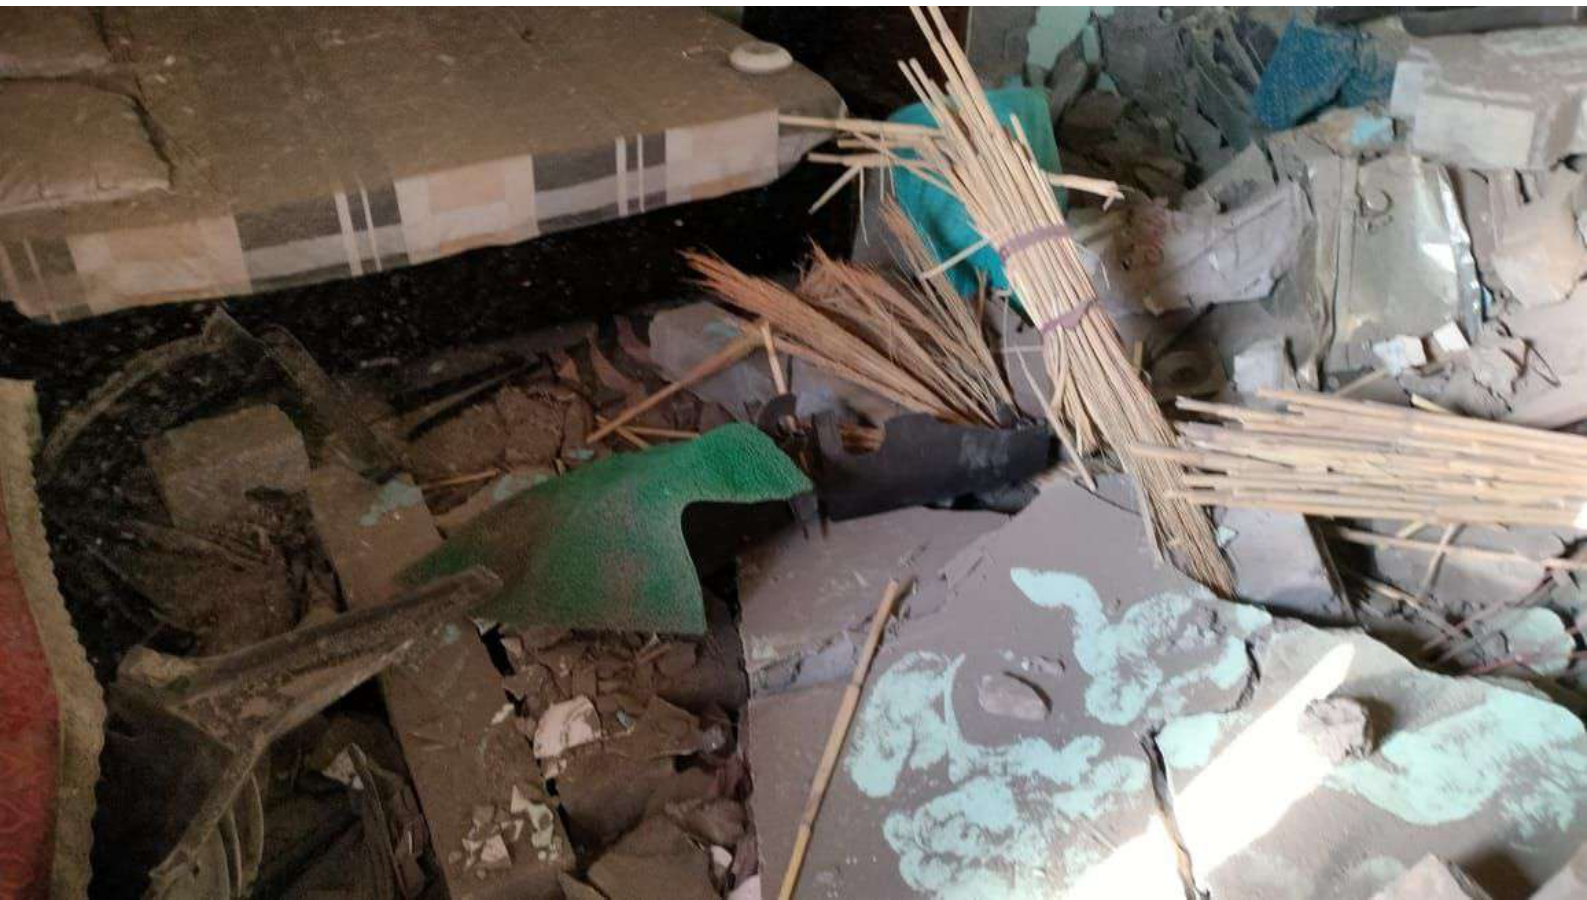
03/06/24

3—कि मैं खुटानी पॉवर प्रोजेक्ट द्वारा आपदा की दृष्टि से जोन 5 क्षेत्र में अवैज्ञानिक/अनैतिक तरीके से सुरंगों का निर्माण भारी विस्फोटक पदार्थों द्वारा किया जा रहा है सुरंग के अन्दर विस्फोटो से आस-पास की पहाड़ियों में भूकम्प होने के कारण लोगों के मकान/घर तथा चट्टाने टूट गये हैं दिनांक 03/06/2024 को ग्रामीणों के मकानों में चट्टानों से पत्थर/बोल्डर खिसक कर लोगों के घरों को भारी नुकसान हुआ है। (फोटो संलग्न है)

5-कि बिन्दु संख्या 4 में उपनिदेशक/भू-वैज्ञानिक भू-तत्व एवं खनिकर्म ईकाई पिथौरागढ़ द्वारा मैं खुटानी पॉवर प्रोजैक्ट द्वारा टनल में हो रहे विस्फोटों को ही घरों में दरारों का कारण माना है तथा उत्तराखण्ड आपदा प्रबन्धन विभाग द्वारा भी उक्त क्षेत्र को आपदा एवं भूकम्प की दृष्टि से जोन 5 में रखा है। इसलिए स्पष्ट है कि दिनांक 03/06/2024 को पहाड़ी से बोल्टर गिरने से हुए नुकसान के लिये मैं खुटानी पॉवर प्रोजैक्ट जिम्मेदार है।

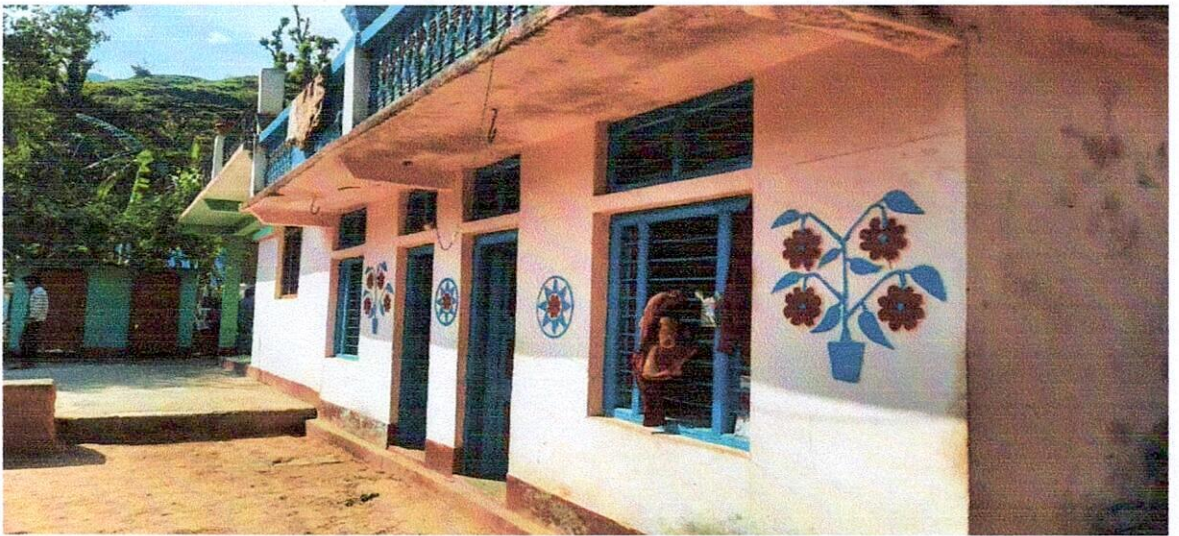
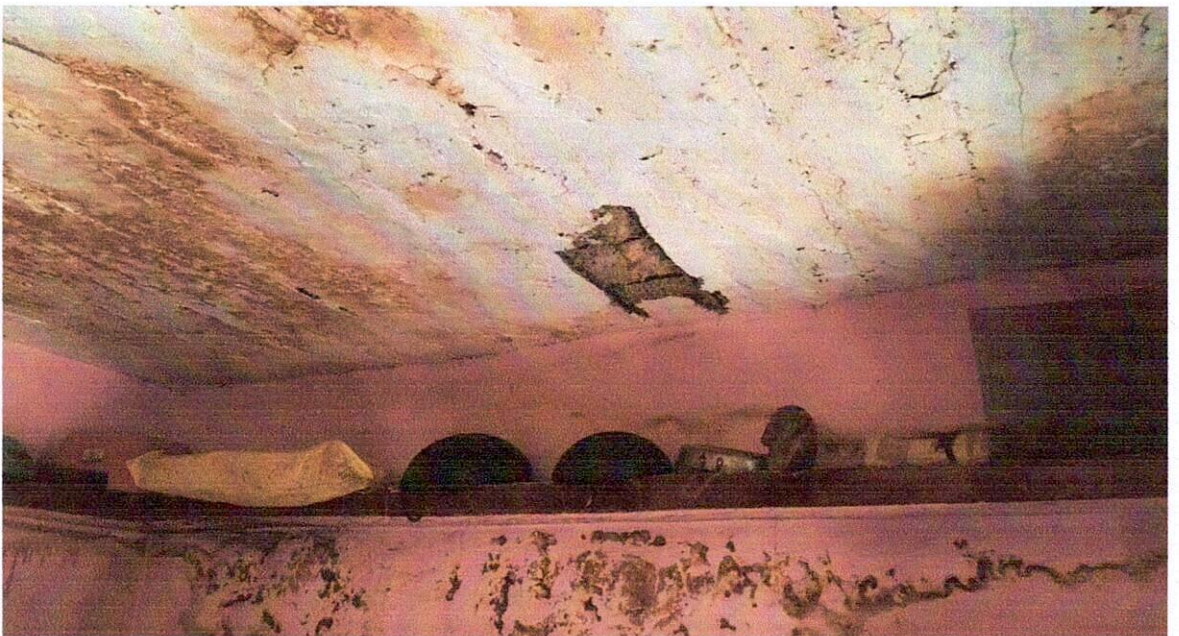
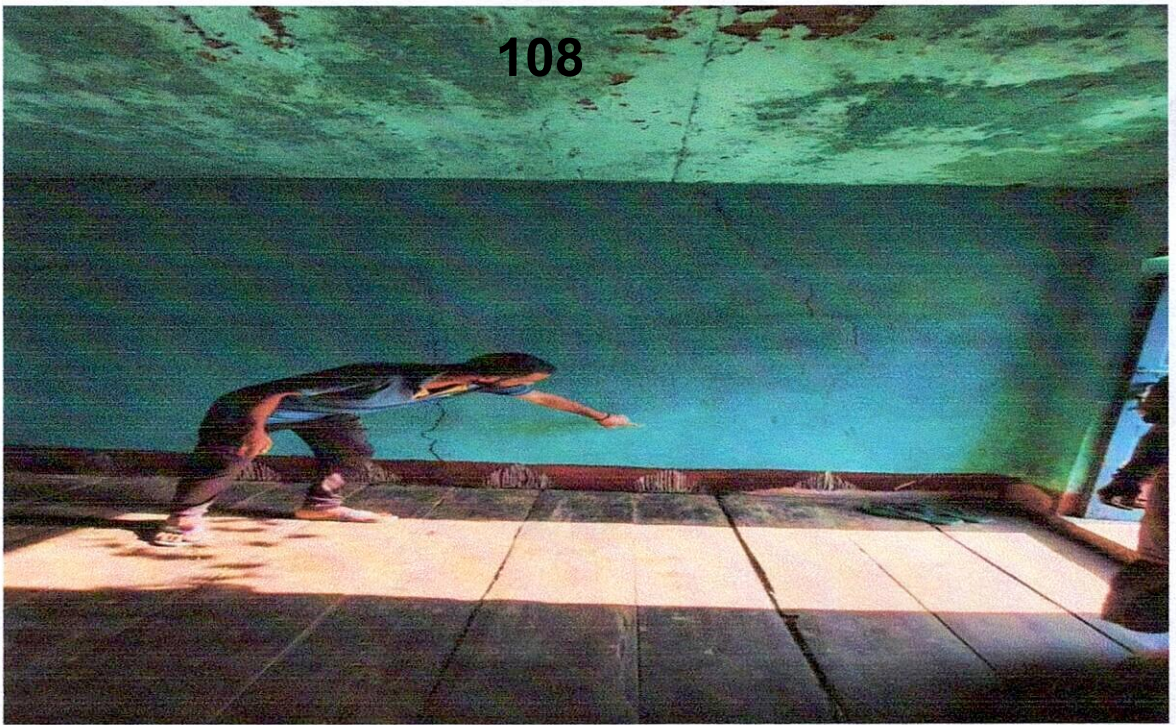
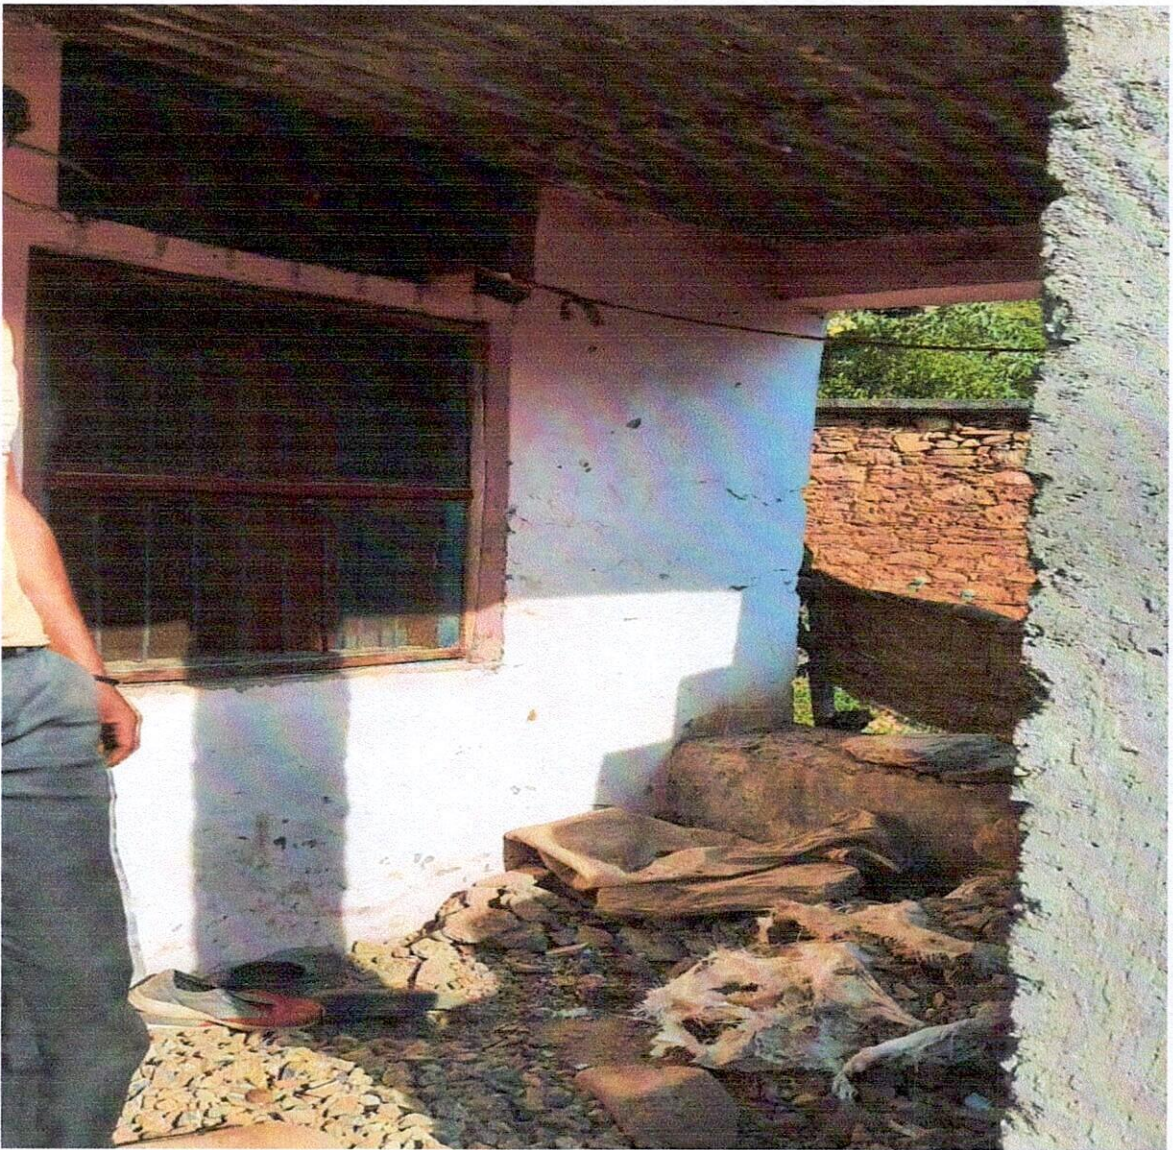
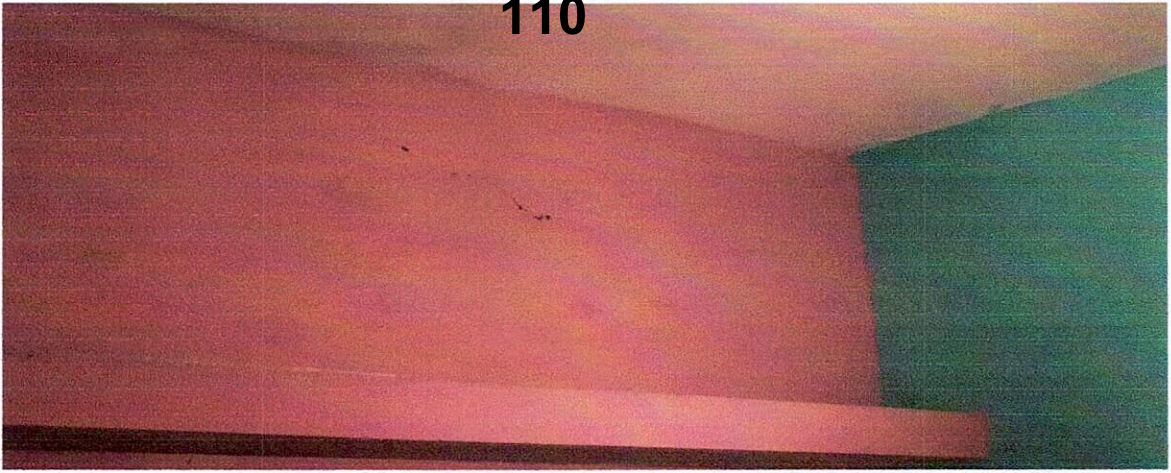
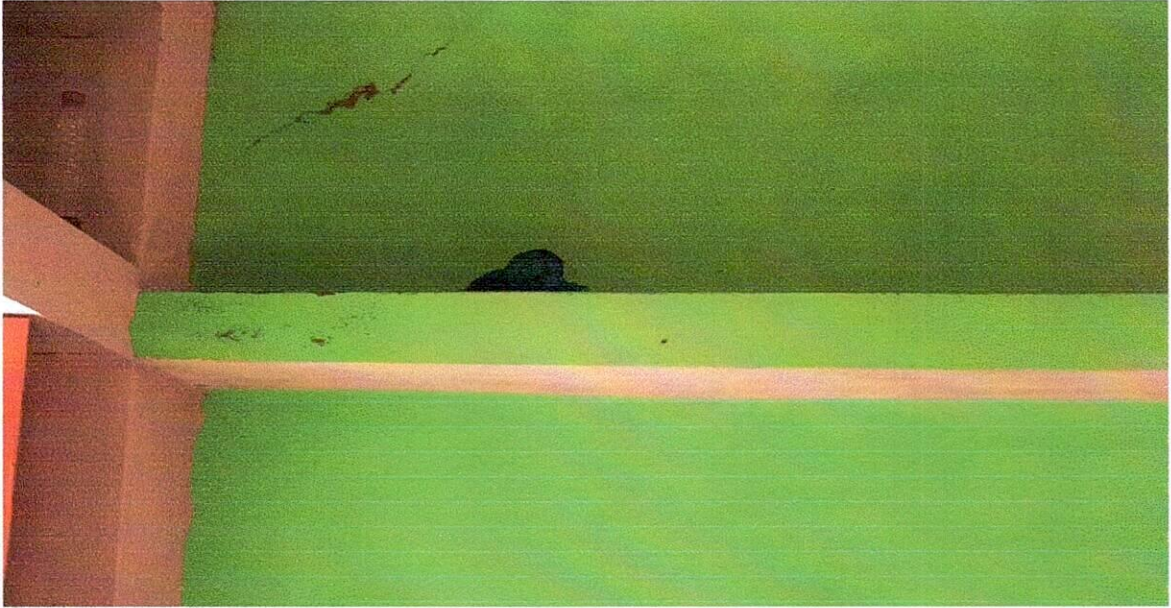
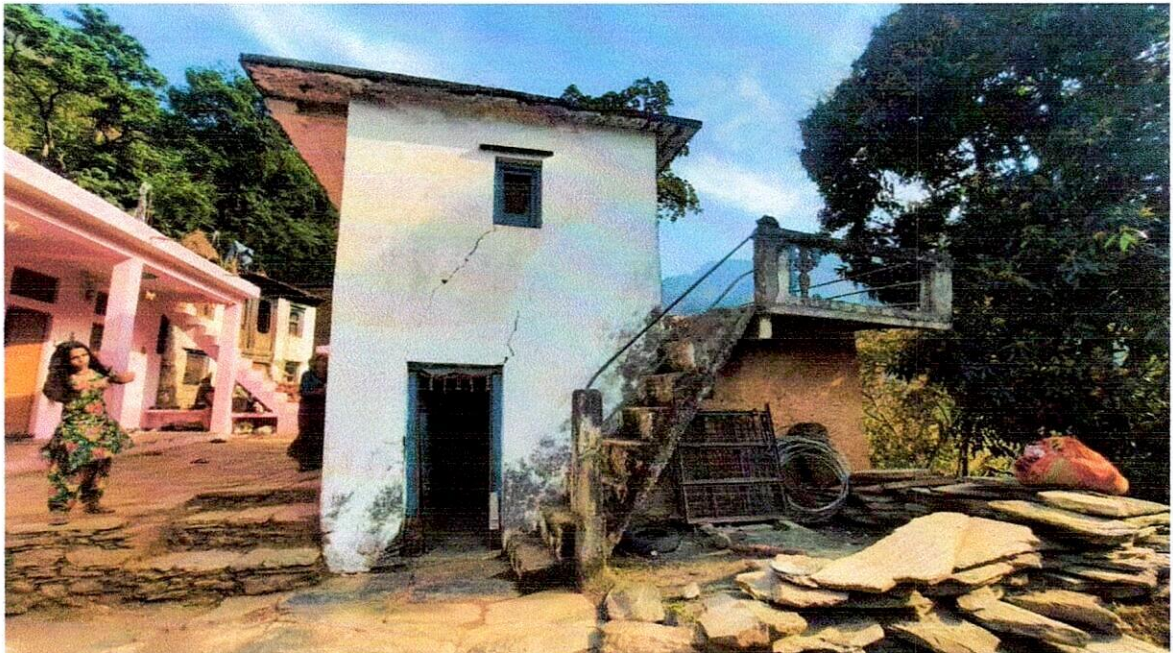
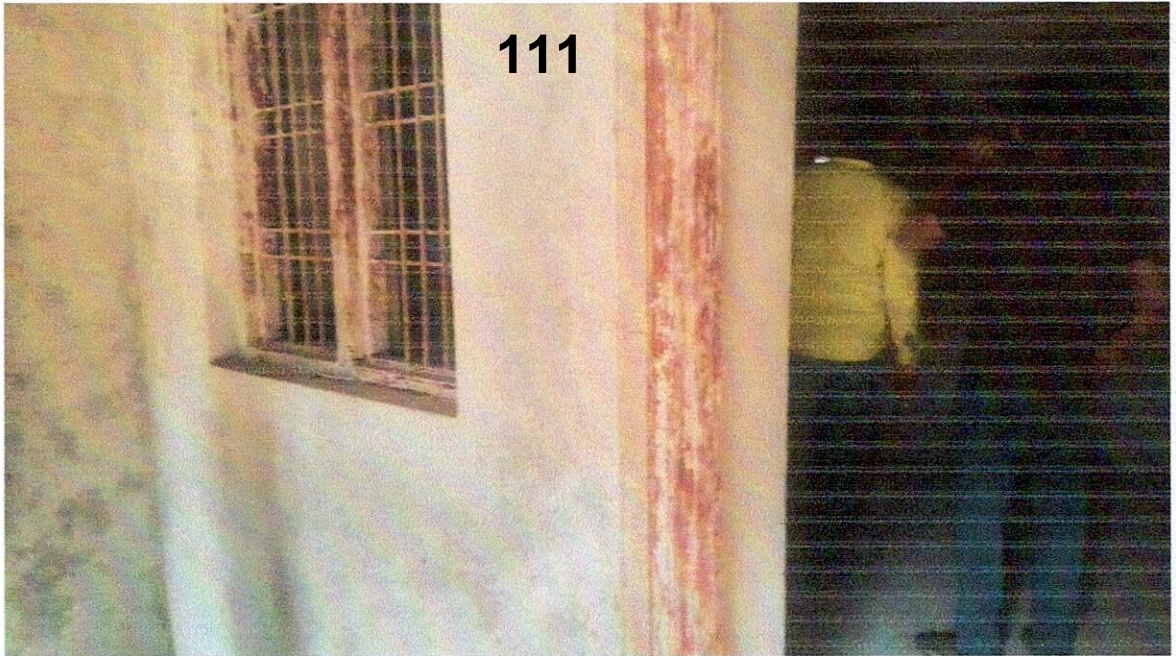
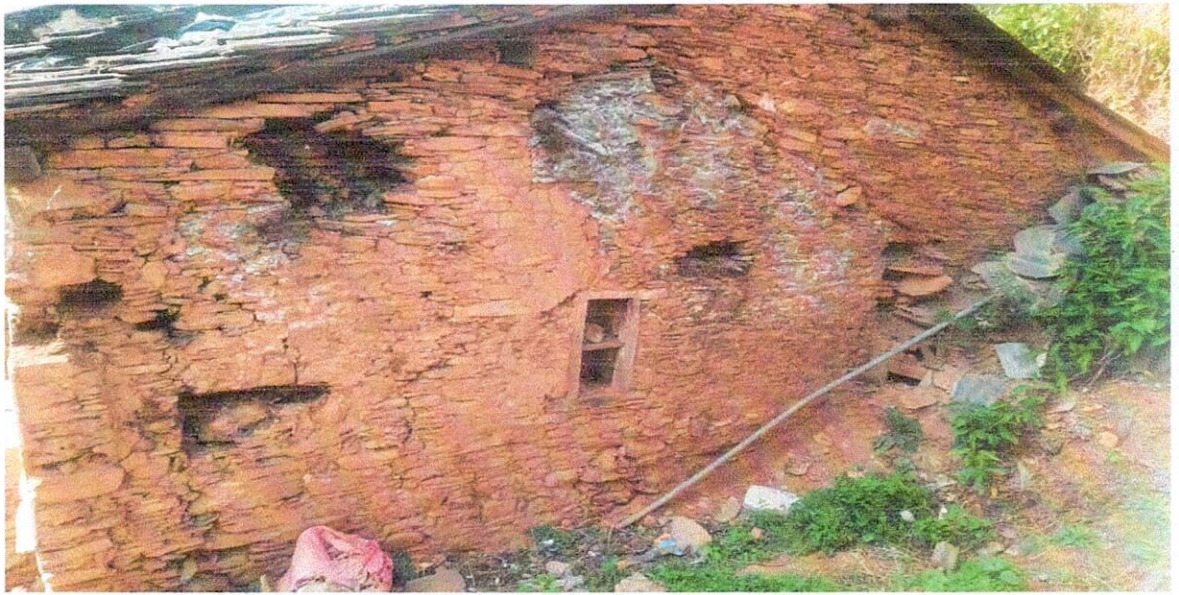
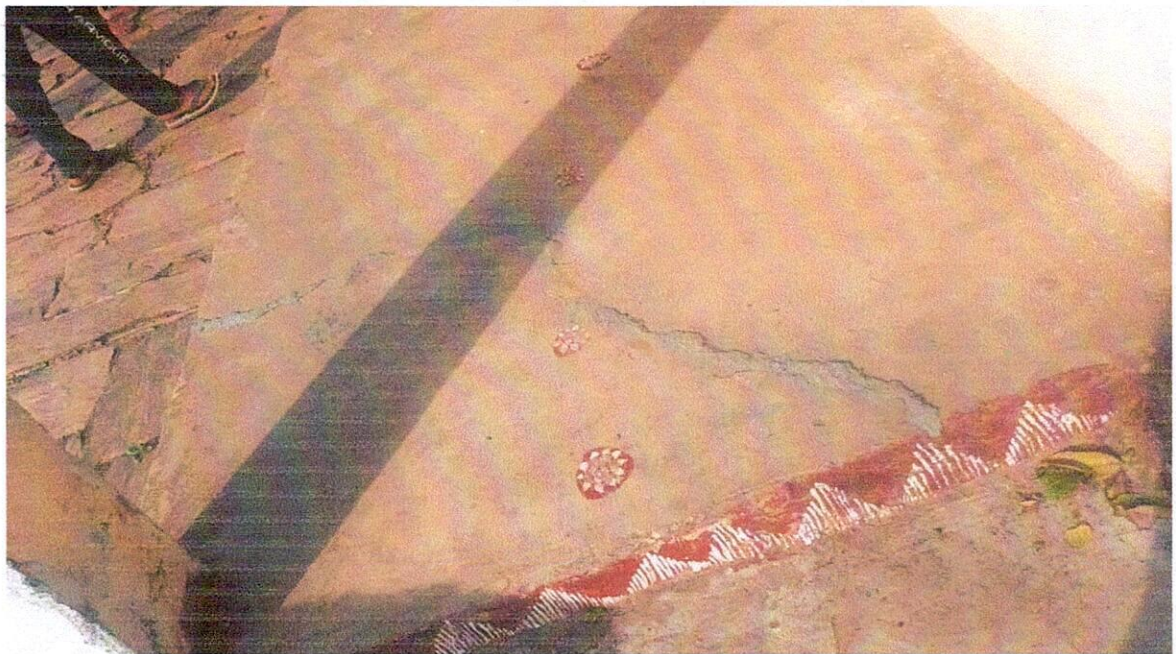
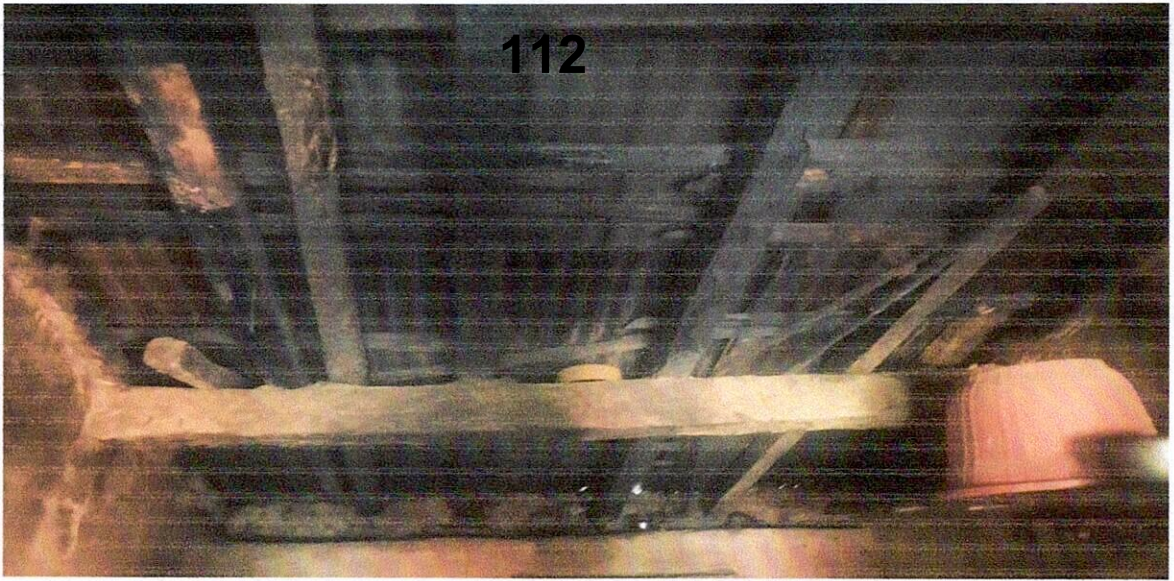
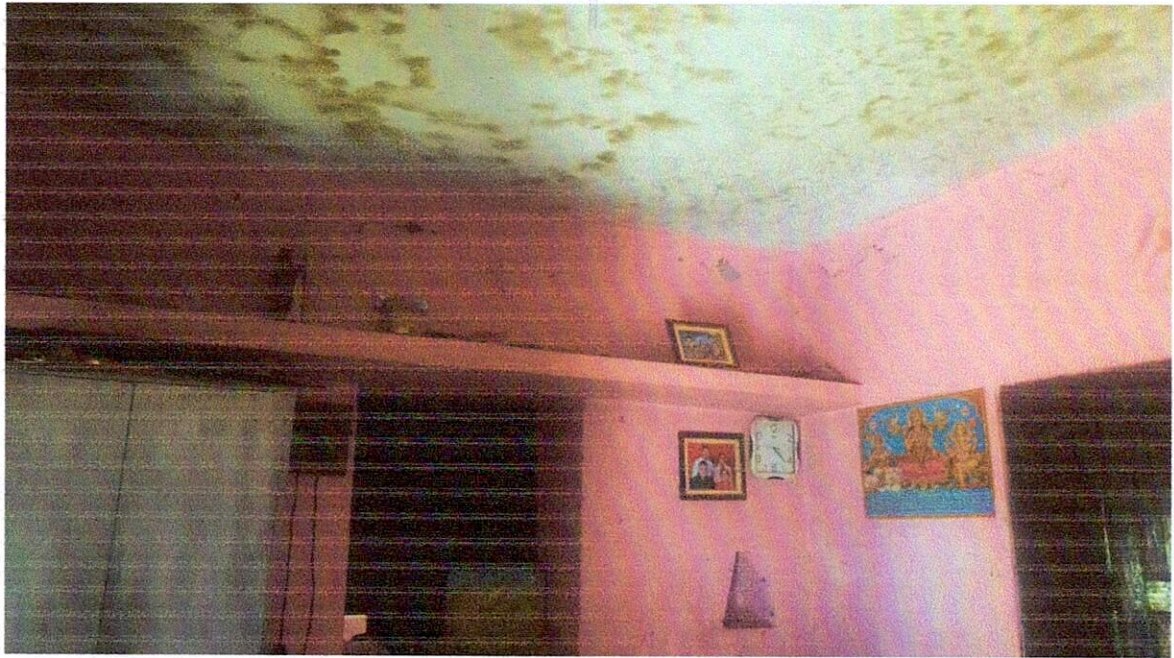
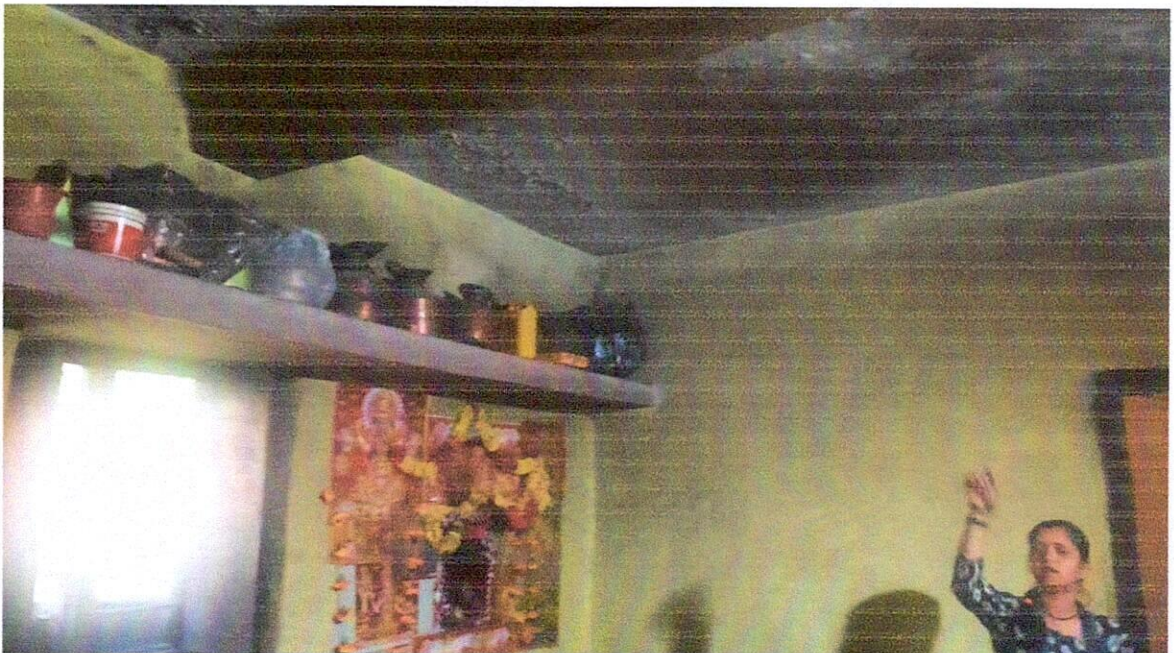
संलग्नक-फोटोग्राफ

मौके पर प्रभावित ग्राम सिरसौली में निवासरत परिवारों के लगभगसभी 50 परिवारों के आवासीय भवनों का निरीक्षण किया गया, जिसमेंलगभग सभी आवासीय भवनों में 0.1 मिमी० से 1.00 मिमी० तथा कहीं-कहीं अधिक माप की दरारें पायी गयी।

1. ग्राम सिरसौली में लगभग 40 वर्ष से नव निर्मित आवासीय भवन है। ग्राम में लगभग सभी आवासीय भवनों में दरारें पायी गयी है।
2. लगभग समस्त आवासीय भवन कालम-बीम आधारित संरचना पर निर्मितन होकर पुराने पारम्परिक निर्माण के तरीके के अनुसार निर्मित हैं।

3. क्षेत्र में उपलब्ध पहाड़ी ढाल से गिलाकर आवासीय भवनों का निर्माण दृष्टिगोचित है। पहाड़ी ढाल की ओर उचित स्थान नहीं छोड़ा गया है, और न ही सुरक्षा दीवारों का निर्माण किया गया है।
4. उक्त सम्पूर्ण ग्राम परिक्षेत्र में गिट्टी की 1.5-2.0 व कहीं-कहीं अधिक मोटी परत विद्यमान है। क्षेत्र में परत युक्त कगजोर प्रवृत्ति की शैल चट्टानें विद्यमान हैं।
5. ग्राम के मध्य तथा उत्तर व दक्षिण दिशा की ओर वरसाती गदरे अवस्थित हैं।
6. ग्राम के दक्षिण-पश्चिम दिशा में आवासीय परिक्षेत्र से लगभग 70-80 मी० की दूरी व अनुमानित (बतायी गयी जानकारी के अनुसार) 100-150 मी० की गहराई पर खुटानी पॉवर प्रोजेक्ट लि० की टनल ऐडिट-1 निर्माणाधीन है।
7. टनल के निर्माण में ब्लास्टिंग का उपयोग किया जा रहा है।
8. ग्राम के आधार भाग में टनल से निकले हुये गलवे के अनुसार गहरे स्लेटी रंग की स्लेट चट्टानें हैं जो फेक्चर्ड अवस्था में हैं।

ग्राम सिरसोली के लगभग समस्त आवासीय भवन सामान्य पहाड़ी ढाल 15°-20° पर अवस्थित हैं। मौके पर किये गये निरीक्षण के अनुसार ग्राम सिरसोली के अन्तर्गत अवस्थित लगभग समस्त आवासीय भवनों में 01 मिमी० से 02 मिमी० तक की दरारें पायी गयी हैं। आवासीय भवनों में उक्त दरारें उत्पन्न होने के मुख्य कारण क्षेत्र में निर्मित भवनों की संरचना पुराने पारम्पिक रूप में होने व निकट स्थित निर्माणाधीन टनल में प्रतिदिन होने वाली ब्लास्टिंग होना सम्भावित हैं। भविष्य में ब्लास्टिंग के हल्के कम्पनों से दरारों के उत्पन्न/वृद्धि होने की आशंका को नकारा नहीं जा सकता। अतः यह उचित होगा कि ग्राम सिरसोली के आवासीय भवनों में उत्पन्न हो रही दरारों की, उचित तकनीकी अपनाकर, लगातार मोनीटरिंग व विडियोग्राफी की जाय तथा आवासीय भवनों में उत्पन्न दरारों व अन्य का शीघ्र मरम्मत कार्य कराया जाय। उक्त के अतिरिक्त निर्माणाधीन टनलों के आस-पास स्थित ग्रामों की भी लगातार मोनीटरिंग की जाय।
