विषय—ORIGINAL APPLICATION NO.627/2023 GOPAL CHANDRA VANWASHI VERSUS UTTRAKHAND POLLUTION CONTROL BOARD के सम्बन्ध में।

जनपद पिथौरागढ़ की तहसील गणाई गंगोली के ग्राम सिरसोलीपट्टी-बनकोट के अनुसूचित जाति के व्यक्तियों के मकानों में दरारें आने तथा मकानों के ध्वस्त होने की कगार पर पहुंचने सम्बन्धित भूगर्भीय निरीक्षण आख्या के सम्बन्ध में।

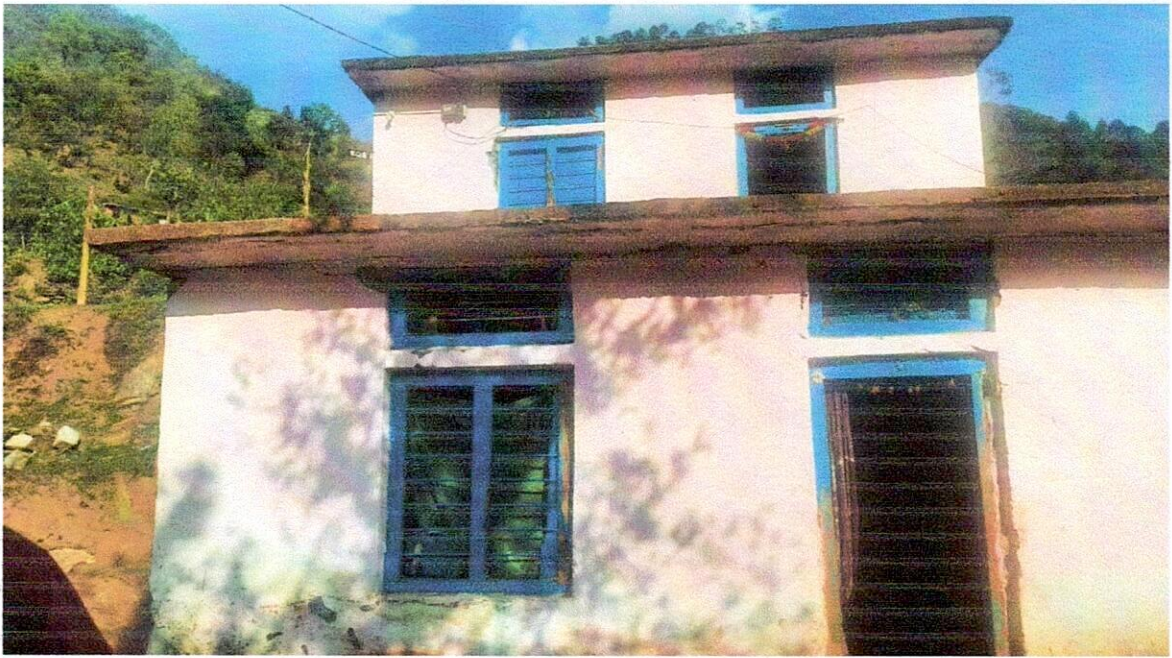
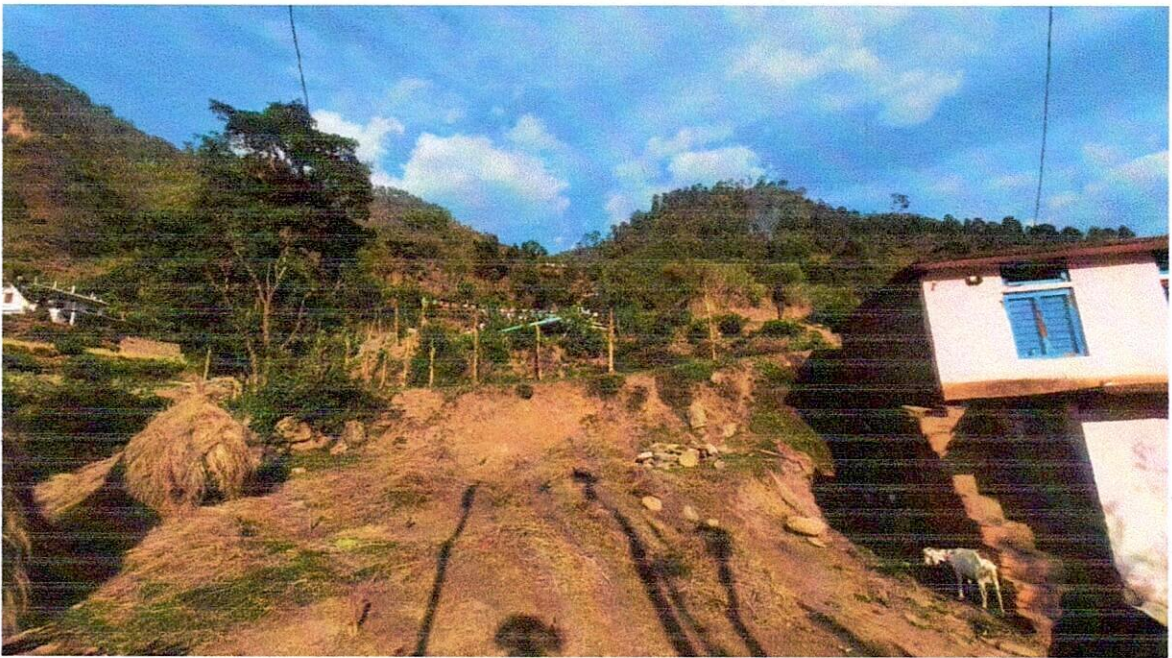
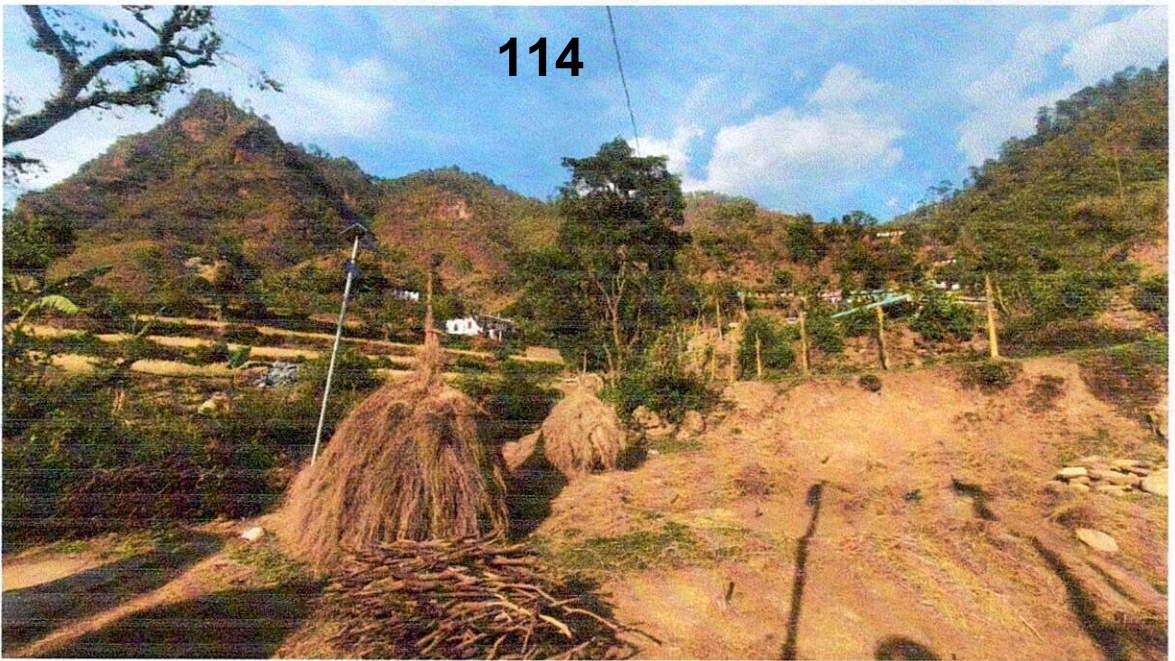
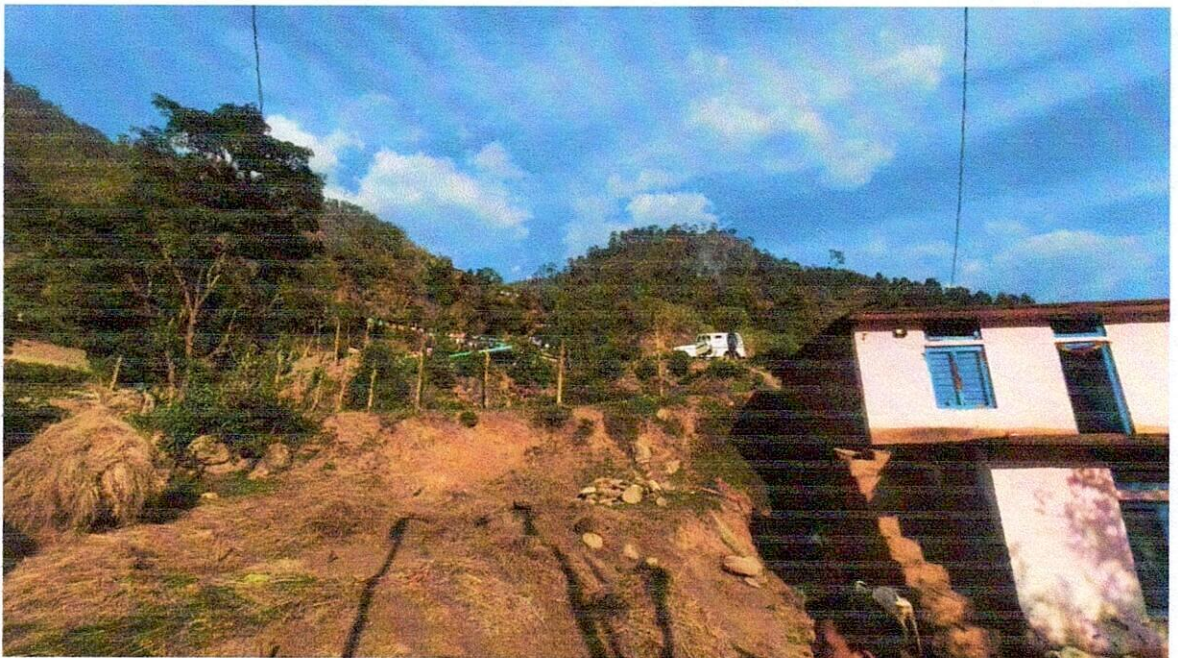
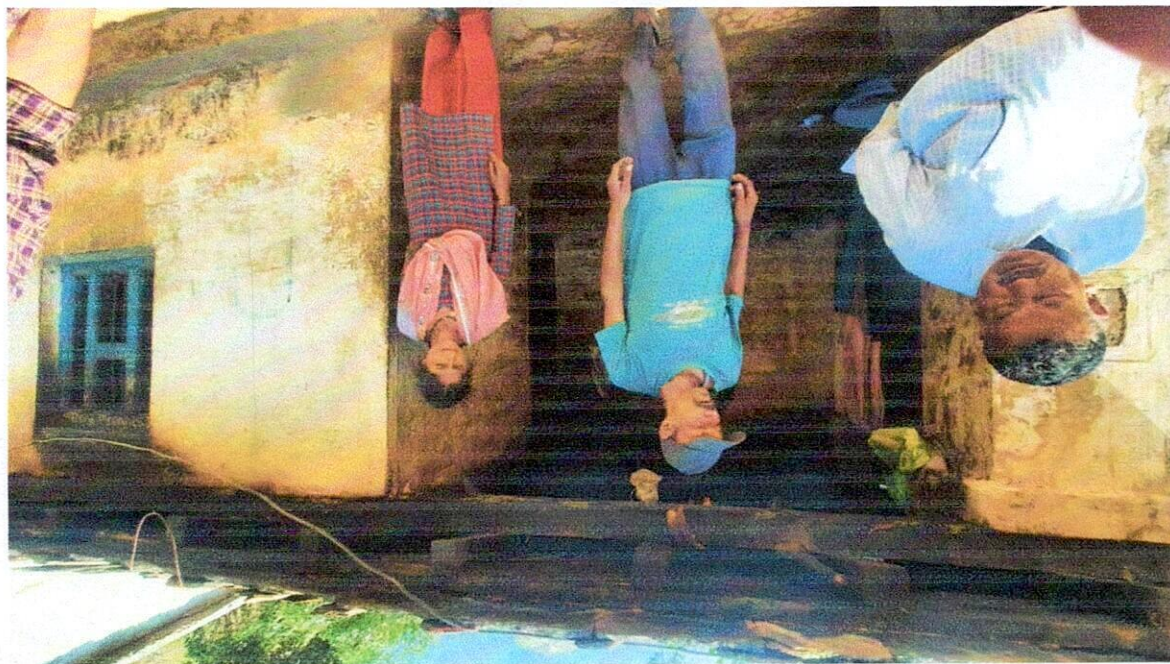
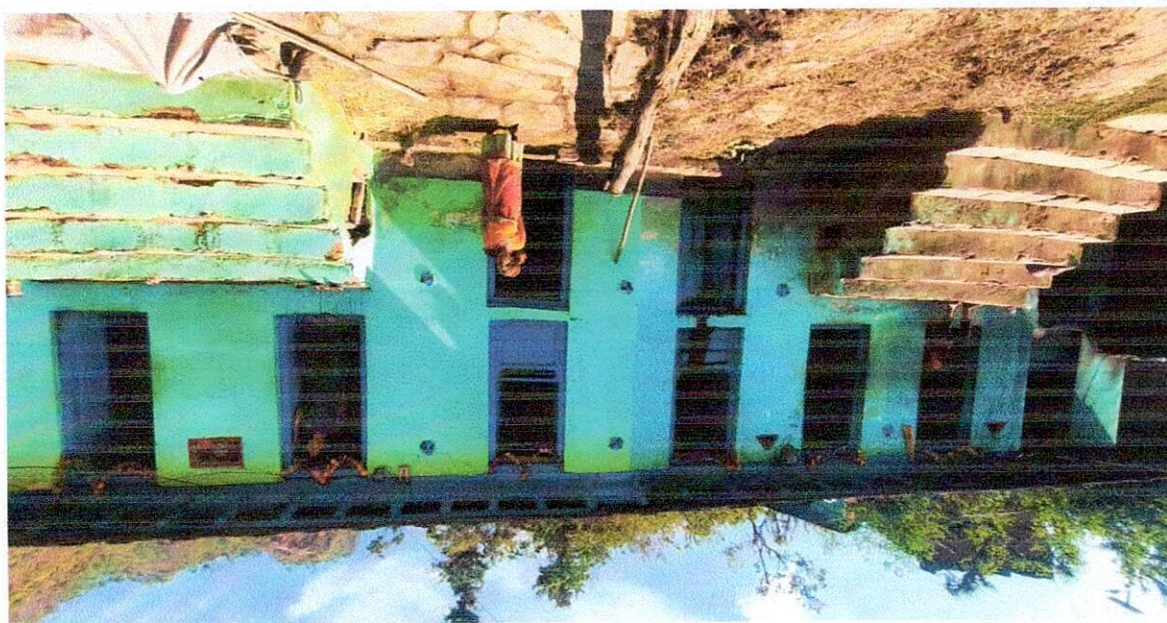
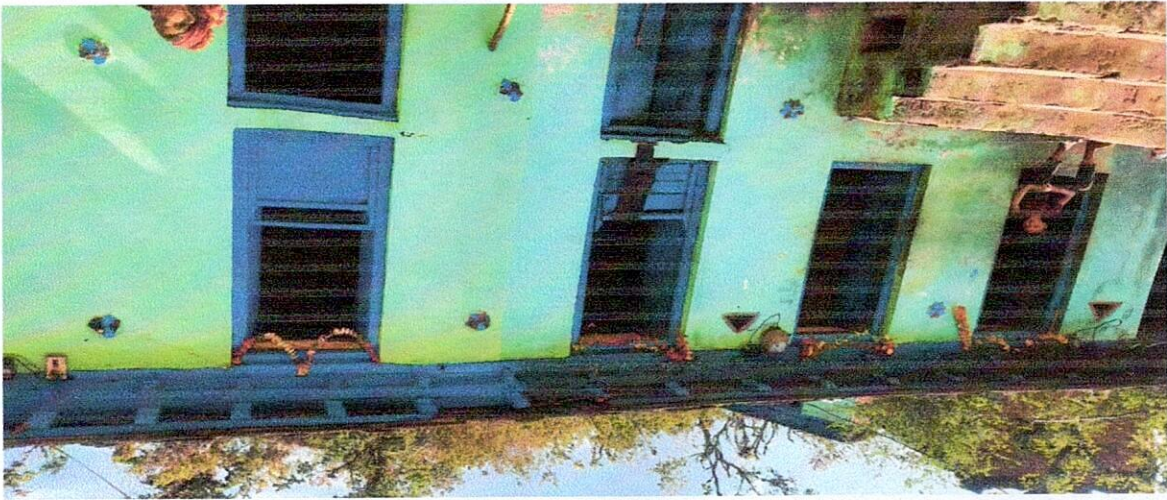
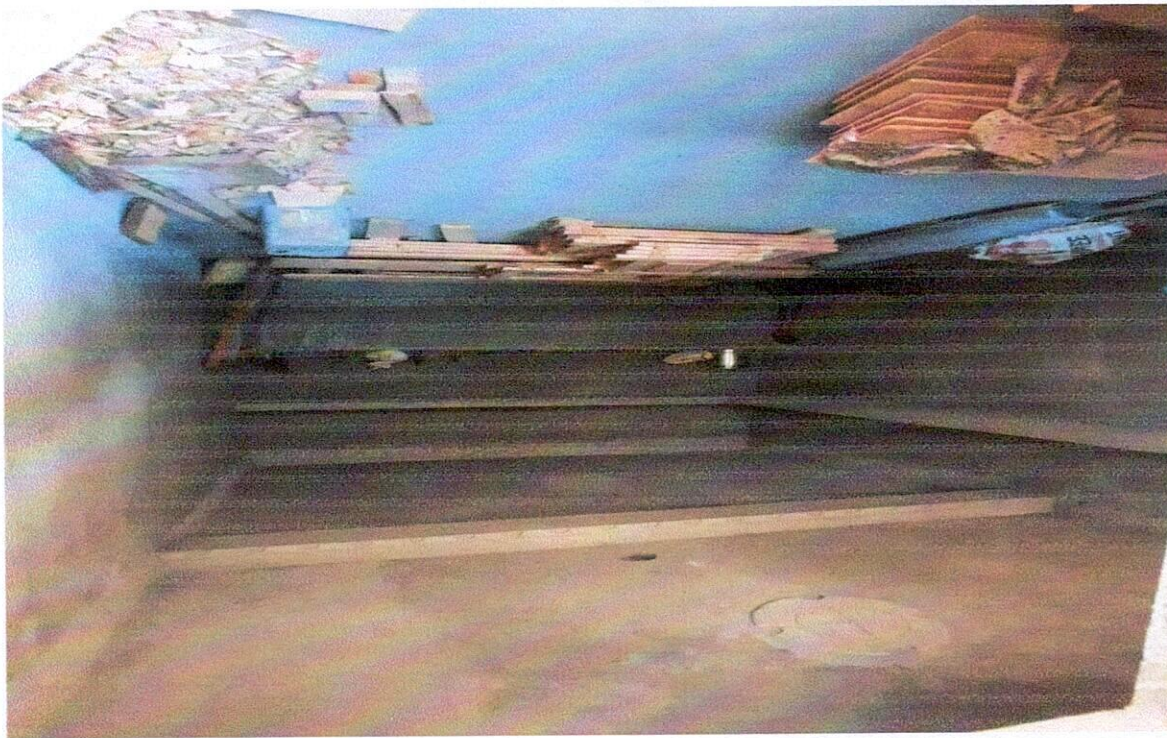
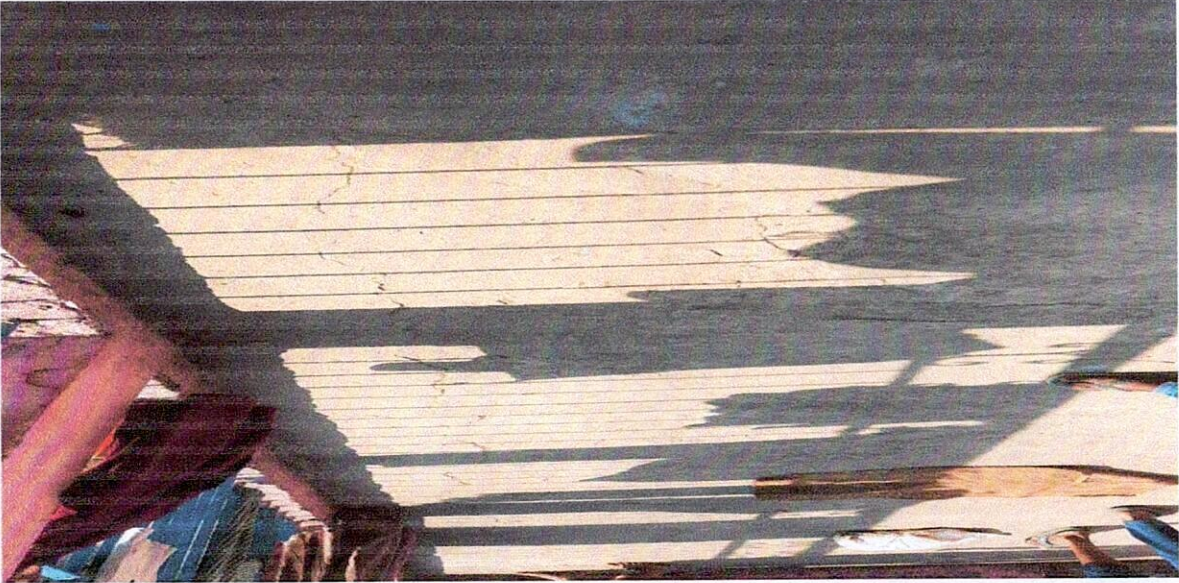
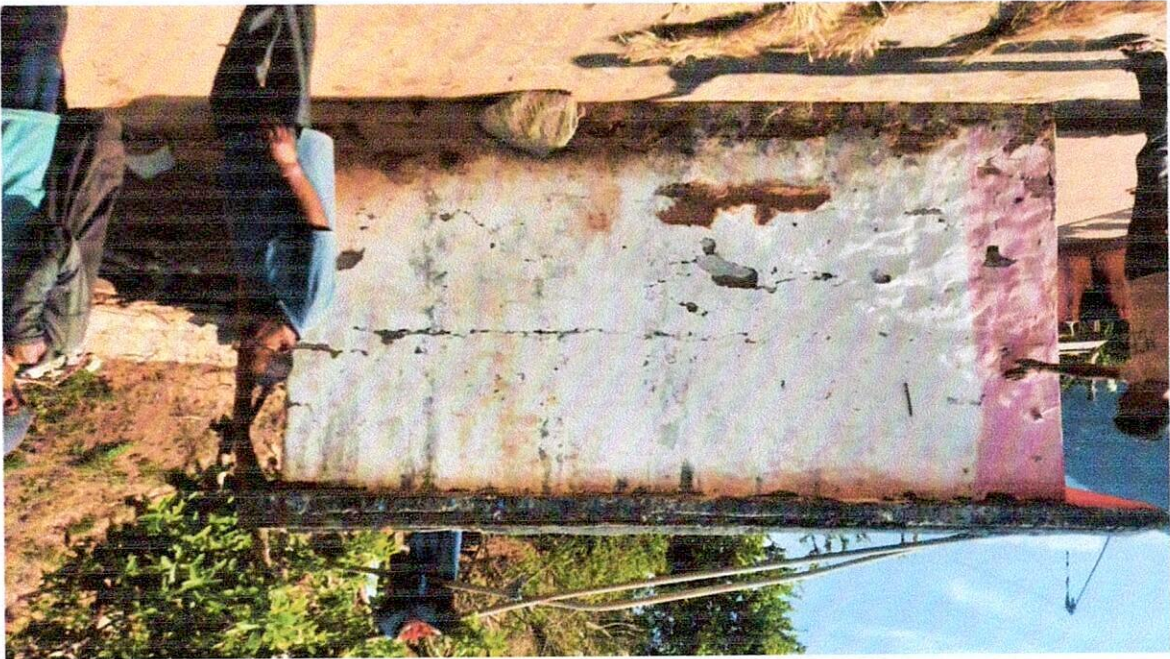
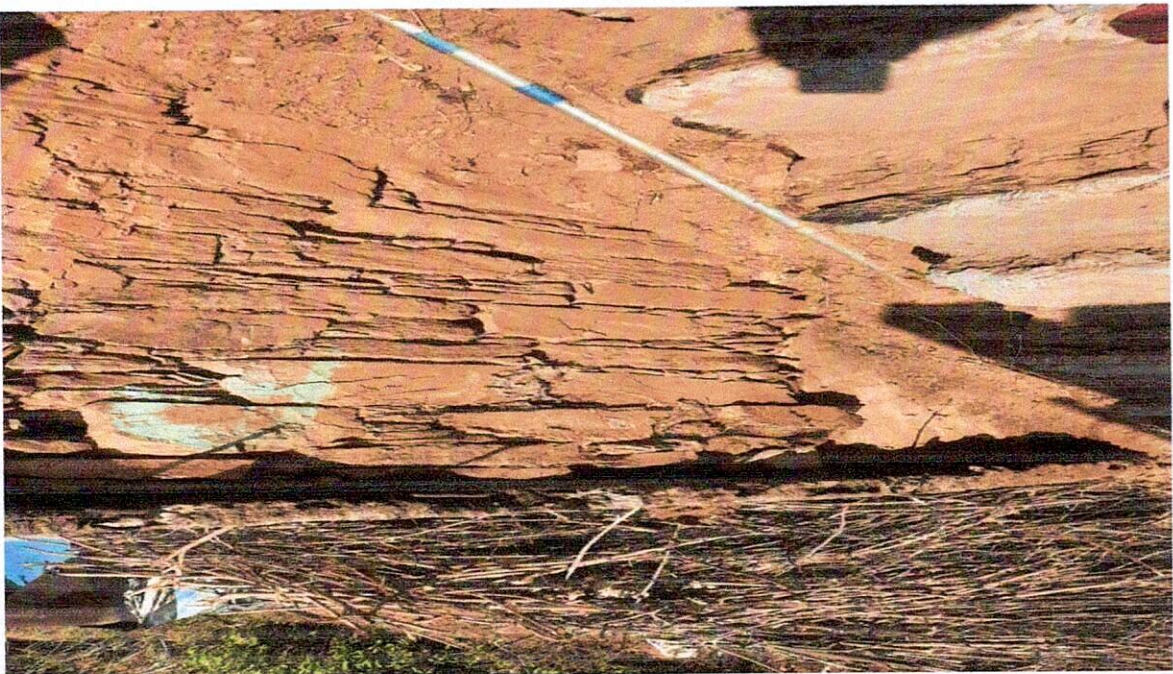
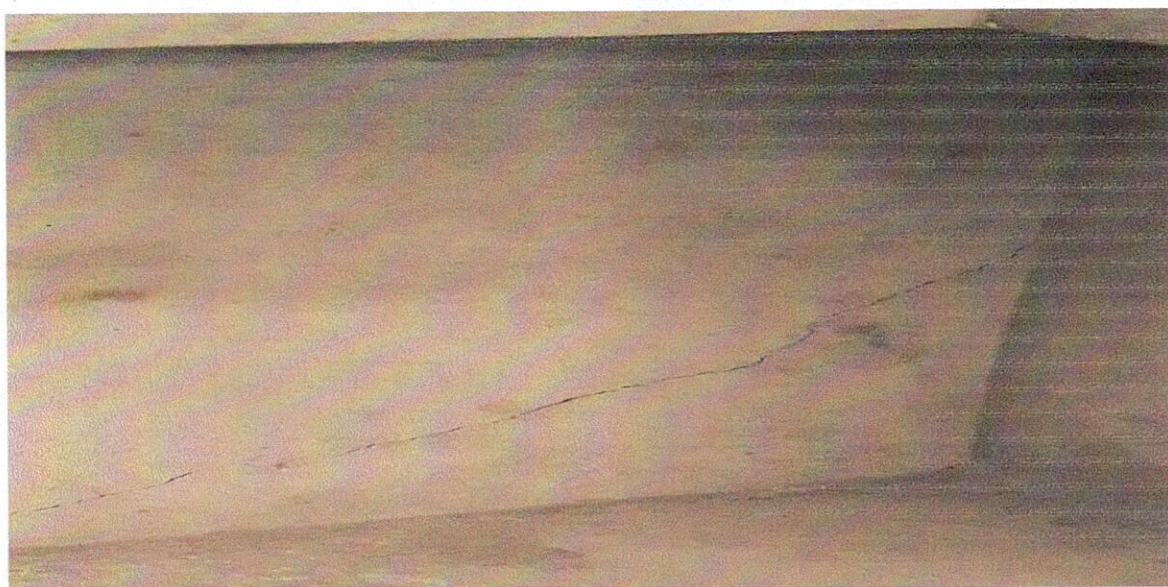
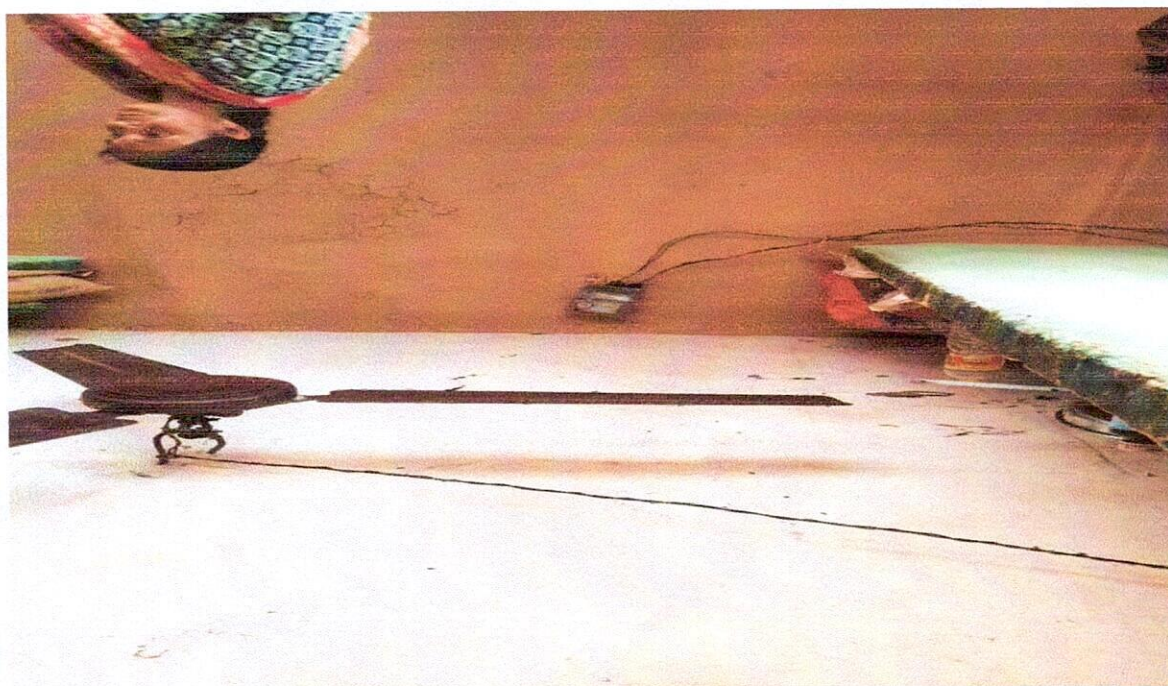
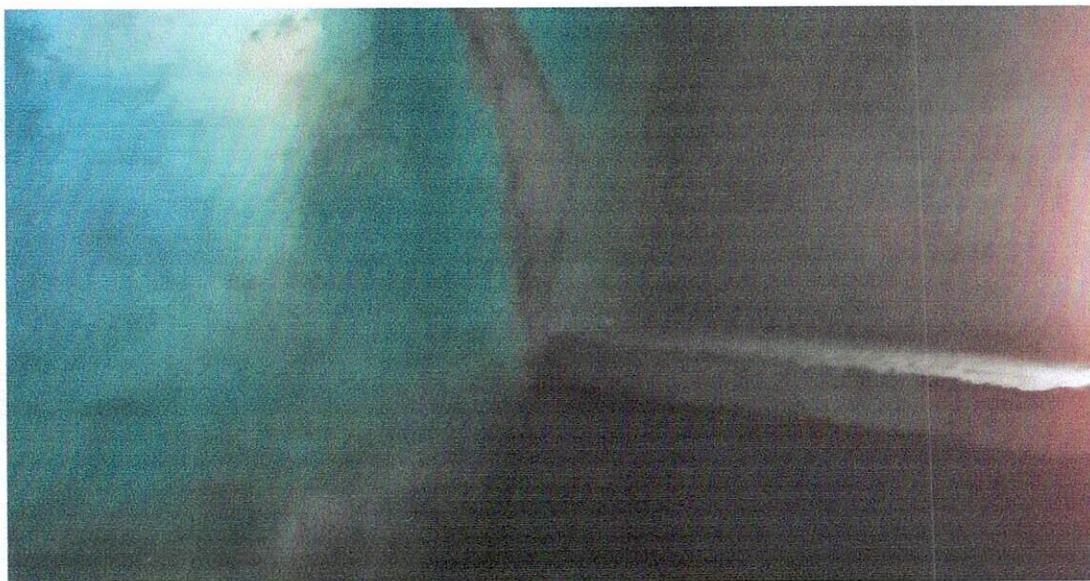
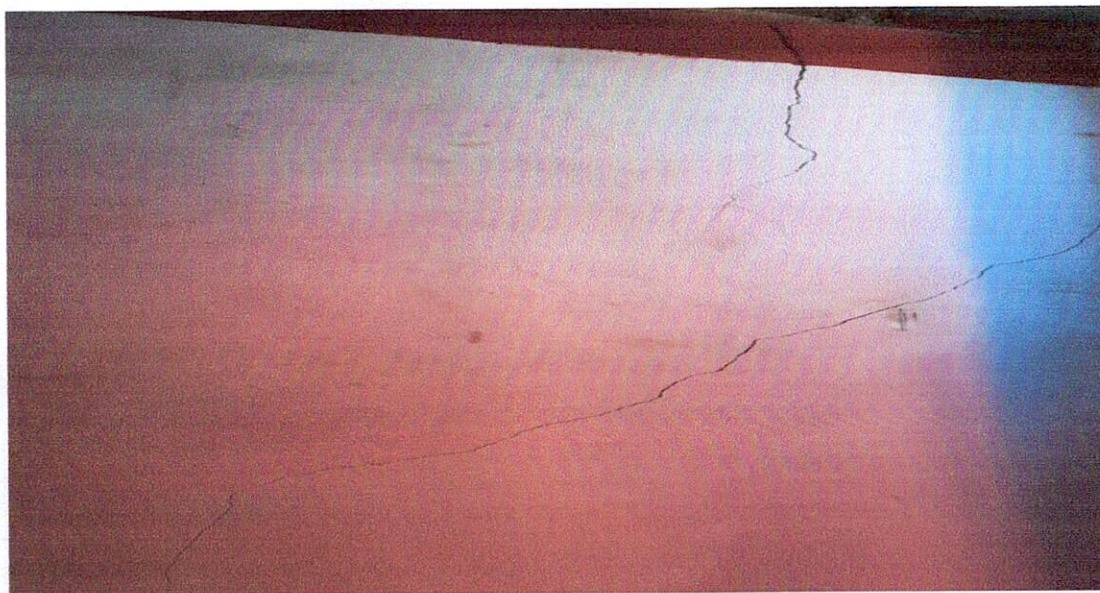
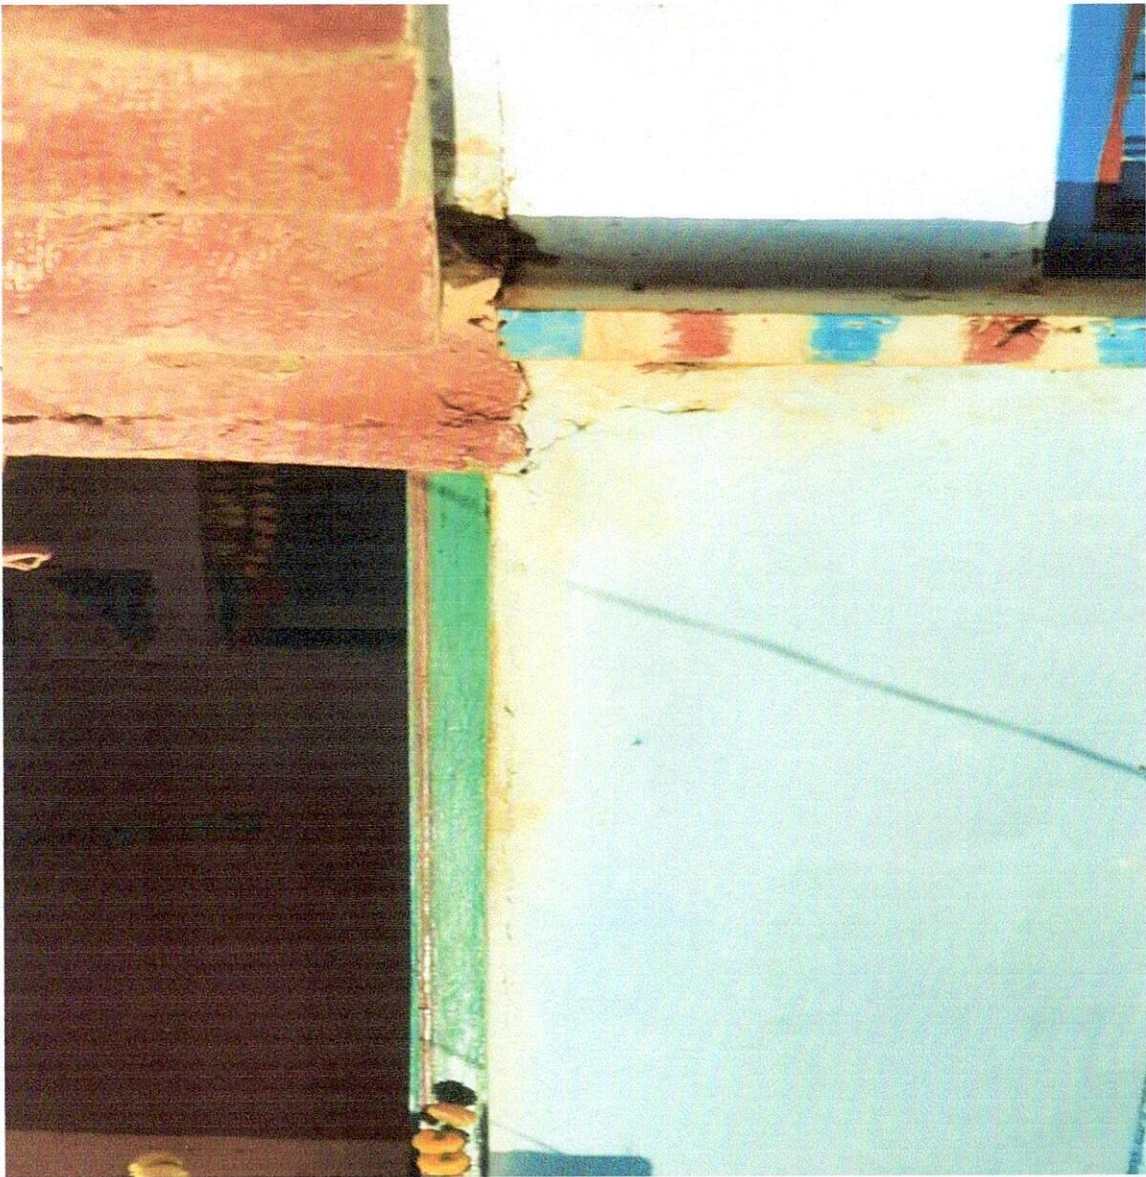
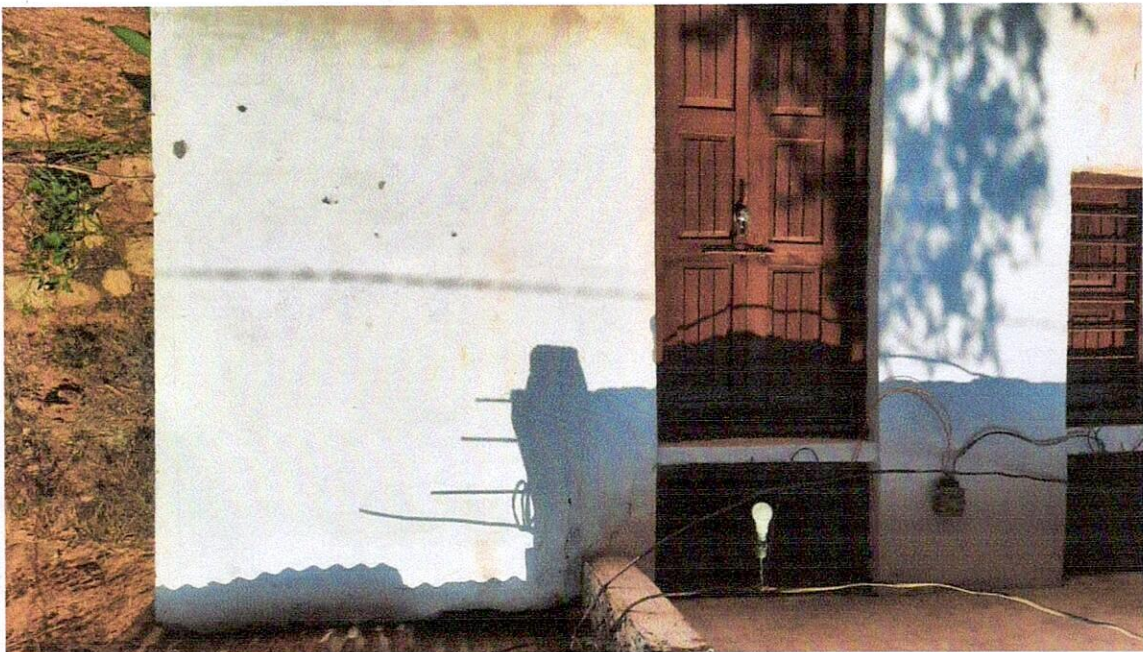
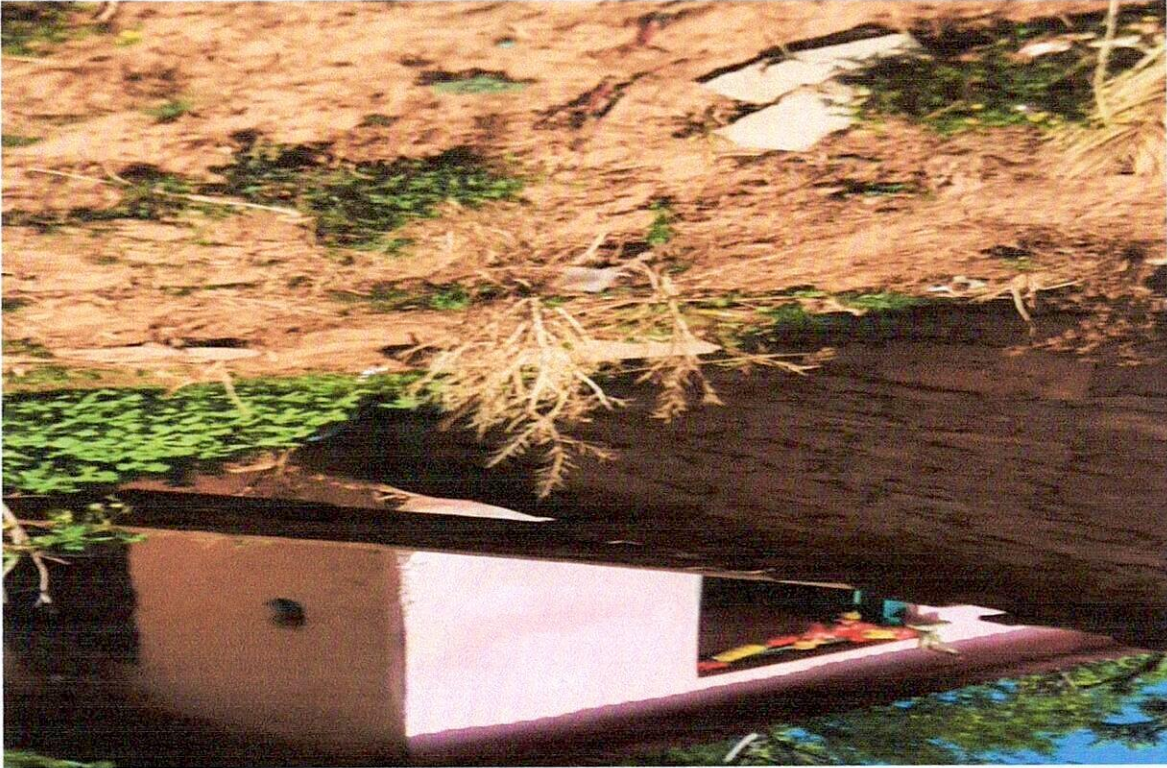
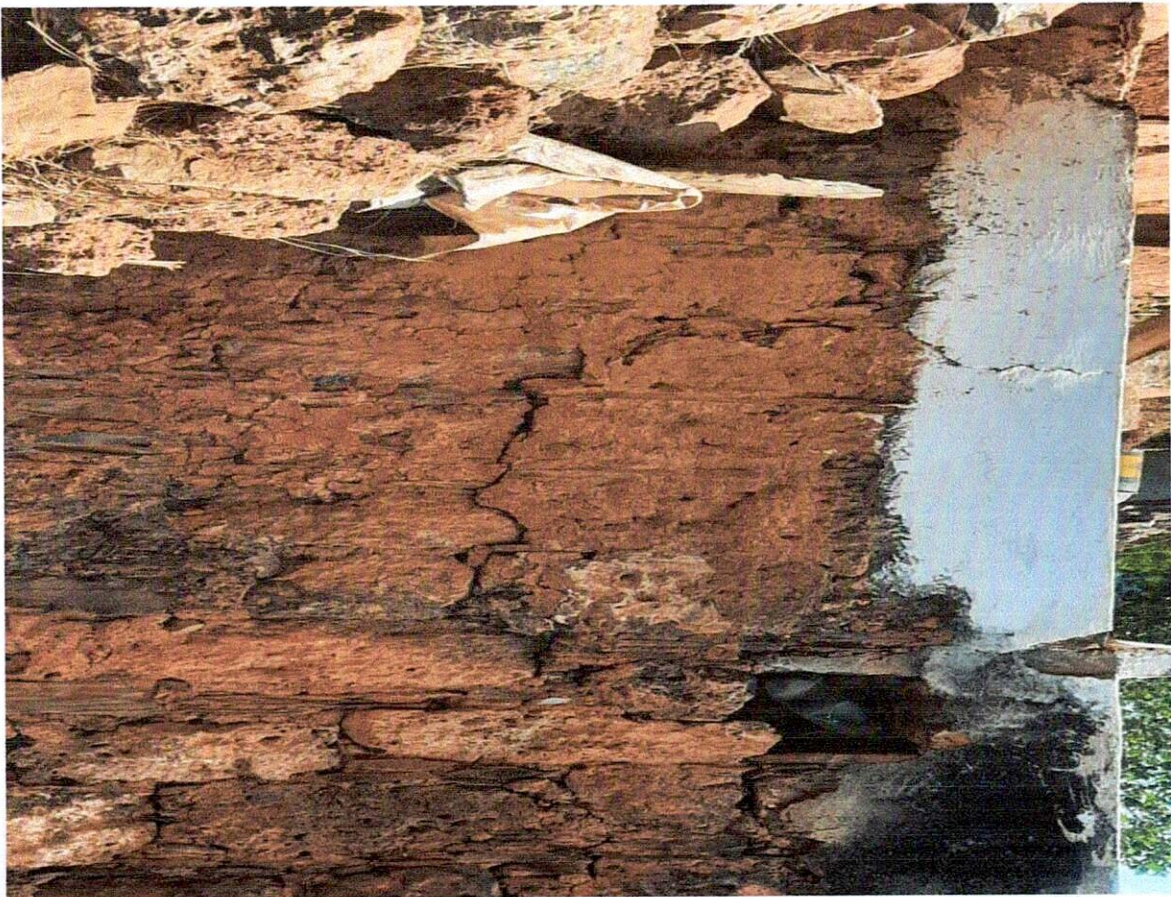
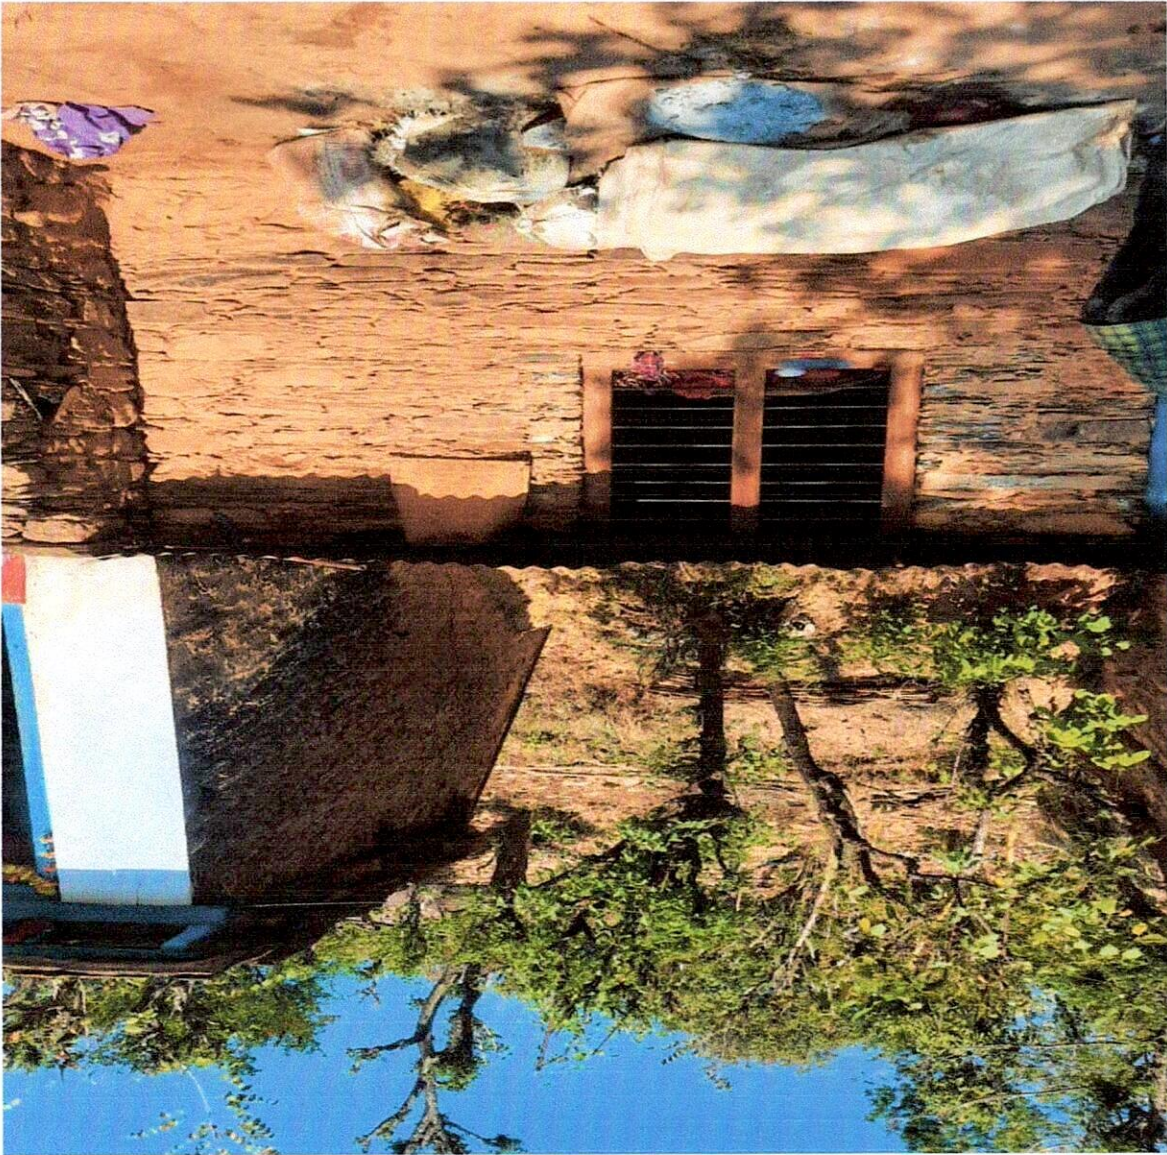
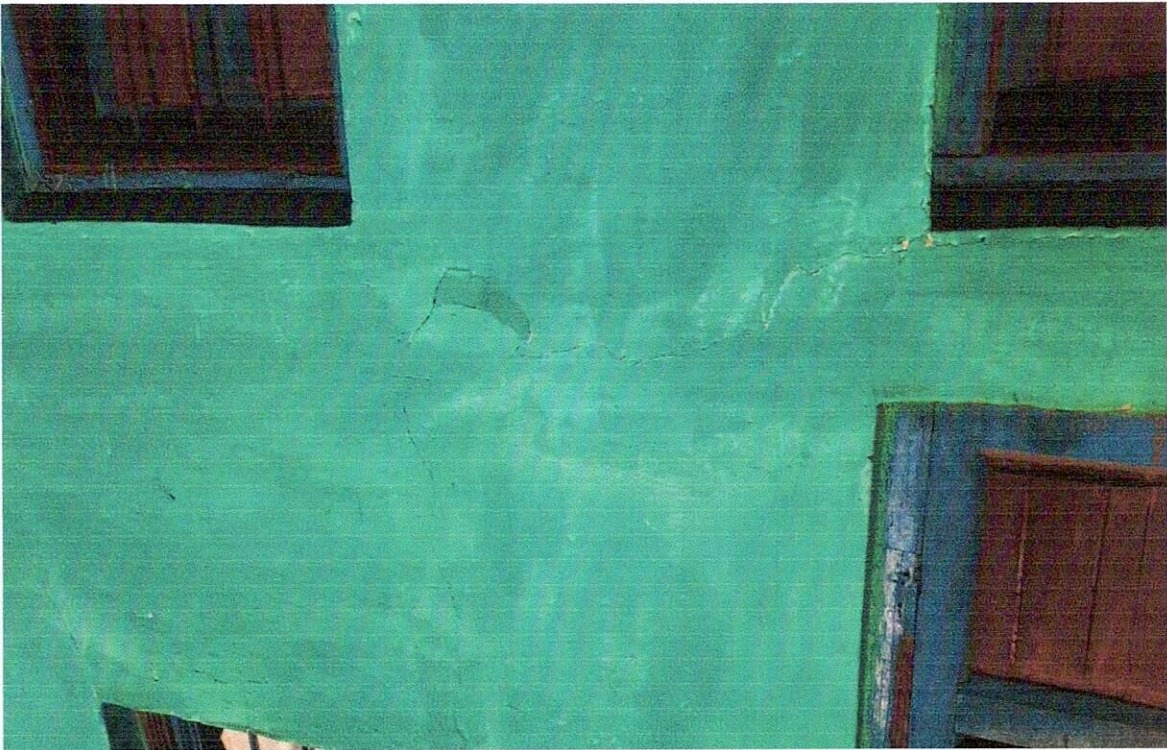
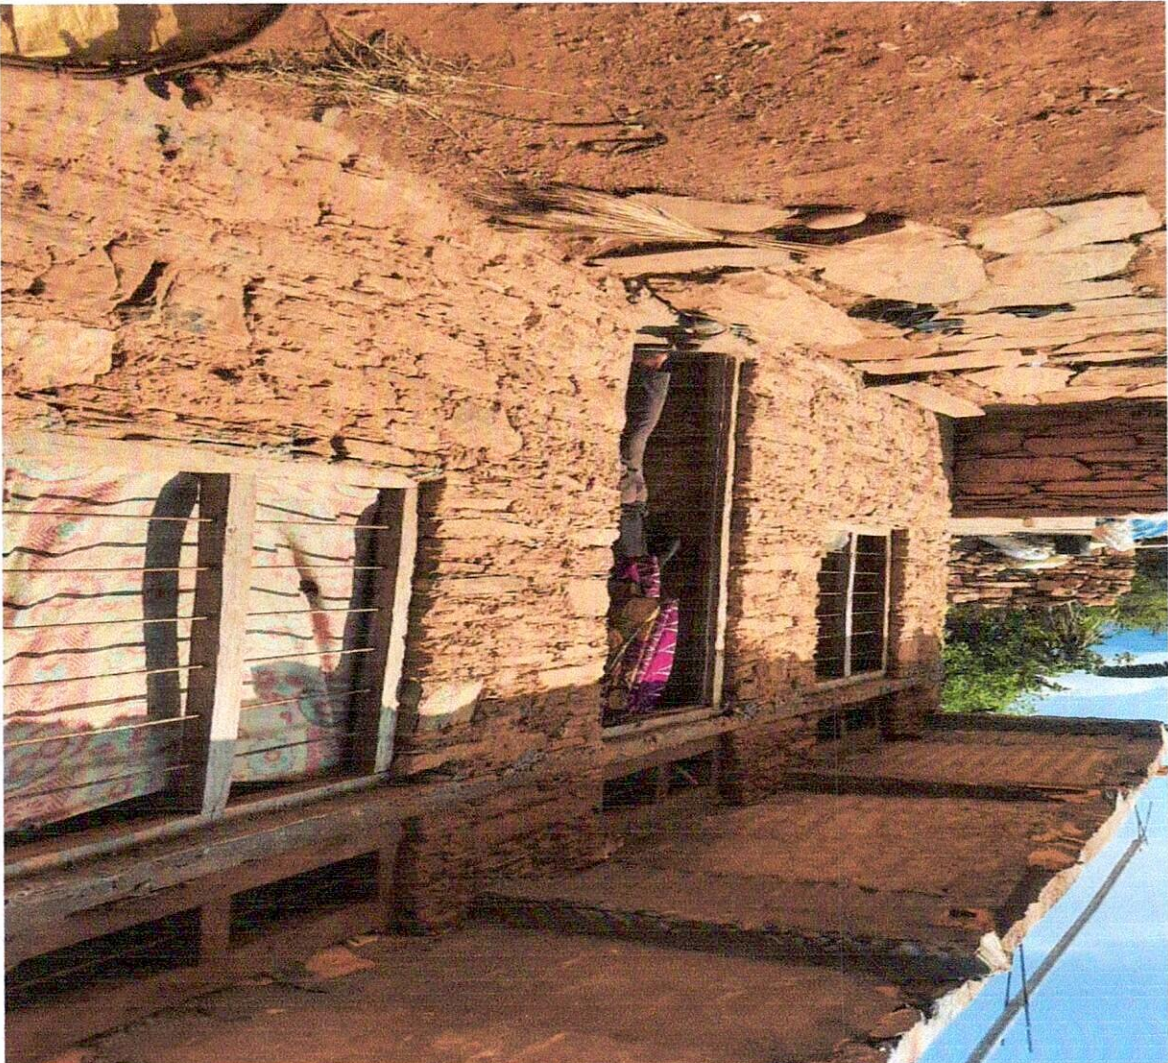
संलग्नक-फोटोग्राफ

मौके पर प्रभावित ग्राम सिरसौली में निवासरत परिवारों के लगभगसभी 50 परिवारों के आवासीय भवनों का निरीक्षण किया गया, जिसमेंलगभग सभी आवासीय भवनों में 0.1 मिमी० से 1.00 मिमी० तथा कहीं-कहीं अधिक माप की दरारें पायी गयी।

1. ग्राम सिरसौली में लगभग 40 वर्ष से नव निर्मित आवासीय भवन है। ग्राम में लगभग सभी आवासीय भवनों में दरारें पायी गयी है।
2. लगभग समस्त आवासीय भवन कालम-बीम आधारित संरचना पर निर्मितन होकर पुराने पारम्परिक निर्माण के तरीके के अनुसार निर्मित हैं।

3. क्षेत्र में उपलब्ध पहाड़ी ढाल से गिलाकर आवासीय भवनों का निर्माण दृष्टिगोचित है। पहाड़ी ढाल की ओर उचित स्थान नहीं छोड़ा गया है, और न ही सुरक्षा दीवारों का निर्माण किया गया है।
4. उक्त सम्पूर्ण ग्राम परिक्षेत्र में गिट्टी की 1.5-2.0 व कहीं-कहीं अधिक मोटी परत विद्यमान है। क्षेत्र में परत युक्त कगजोर प्रवृत्ति की शैल चट्टानें विद्यमान हैं।
5. ग्राम के मध्य तथा उत्तर व दक्षिण दिशा की ओर वरसाती गदरे अवस्थित हैं।
6. ग्राम के दक्षिण-पश्चिम दिशा में आवासीय परिक्षेत्र से लगभग 70-80 मी० की दूरी व अनुमानित (बतायी गयी जानकारी के अनुसार) 100-150 मी० की गहराई पर खुटानी पॉवर प्रोजेक्ट लि० की टनल ऐडिट-1 निर्माणाधीन है।
7. टनल के निर्माण में ब्लास्टिंग का उपयोग किया जा रहा है।
8. ग्राम के आधार भाग में टनल से निकले हुये गलवे के अनुसार गहरे स्लेटी रंग की स्लेट चट्टानें हैं जो फेक्चर्ड अवस्था में हैं।

ग्राम सिरसोली के लगभग समस्त आवासीय भवन सामान्य पहाड़ी ढाल 15°-20° पर अवस्थित हैं। मौके पर किये गये निरीक्षण के अनुसार ग्राम सिरसोली के अन्तर्गत अवस्थित लगभग समस्त आवासीय भवनों में 01 मिमी० से 02 मिमी० तक की दरारें पायी गयी हैं। आवासीय भवनों में उक्त दरारें उत्पन्न होने के मुख्य कारण क्षेत्र में निर्मित भवनों की संरचना पुराने पारम्पिक रूप में होने व निकट स्थित निर्माणाधीन टनल में प्रतिदिन होने वाली ब्लास्टिंग होना सम्भावित हैं। भविष्य में ब्लास्टिंग के हल्के कम्पनों से दरारों के उत्पन्न/वृद्धि होने की आशंका को नकारा नहीं जा सकता। अतः यह उचित होगा कि ग्राम सिरसोली के आवासीय भवनों में उत्पन्न हो रही दरारों की, उचित तकनीकी अपनाकर, लगातार मोनीटरिंग व विडियोग्राफी की जाय तथा आवासीय भवनों में उत्पन्न दरारों व अन्य का शीघ्र मरम्मत कार्य कराया जाय। उक्त के अतिरिक्त निर्माणाधीन टनलों के आस-पास स्थित ग्रामों की भी लगातार मोनीटरिंग की जाय।
