विषय—ORIGINAL APPLICATION NO.627/2023 GOPAL CHANDRA VANWASHI VERSUS UTTRAKHAND POLLUTION CONTROL BOARD के सम्बन्ध में।

जनपद पिथौरागढ़ की तहसील गणाई गंगोली के ग्राम सिरसोलीपट्टी-बनकोट के अनुसूचित जाति के व्यक्तियों के मकानों में दरारें आने तथा मकानों के ध्वस्त होने की कगार पर पहुंचने सम्बन्धित भूगर्भीय निरीक्षण आख्या के सम्बन्ध में।

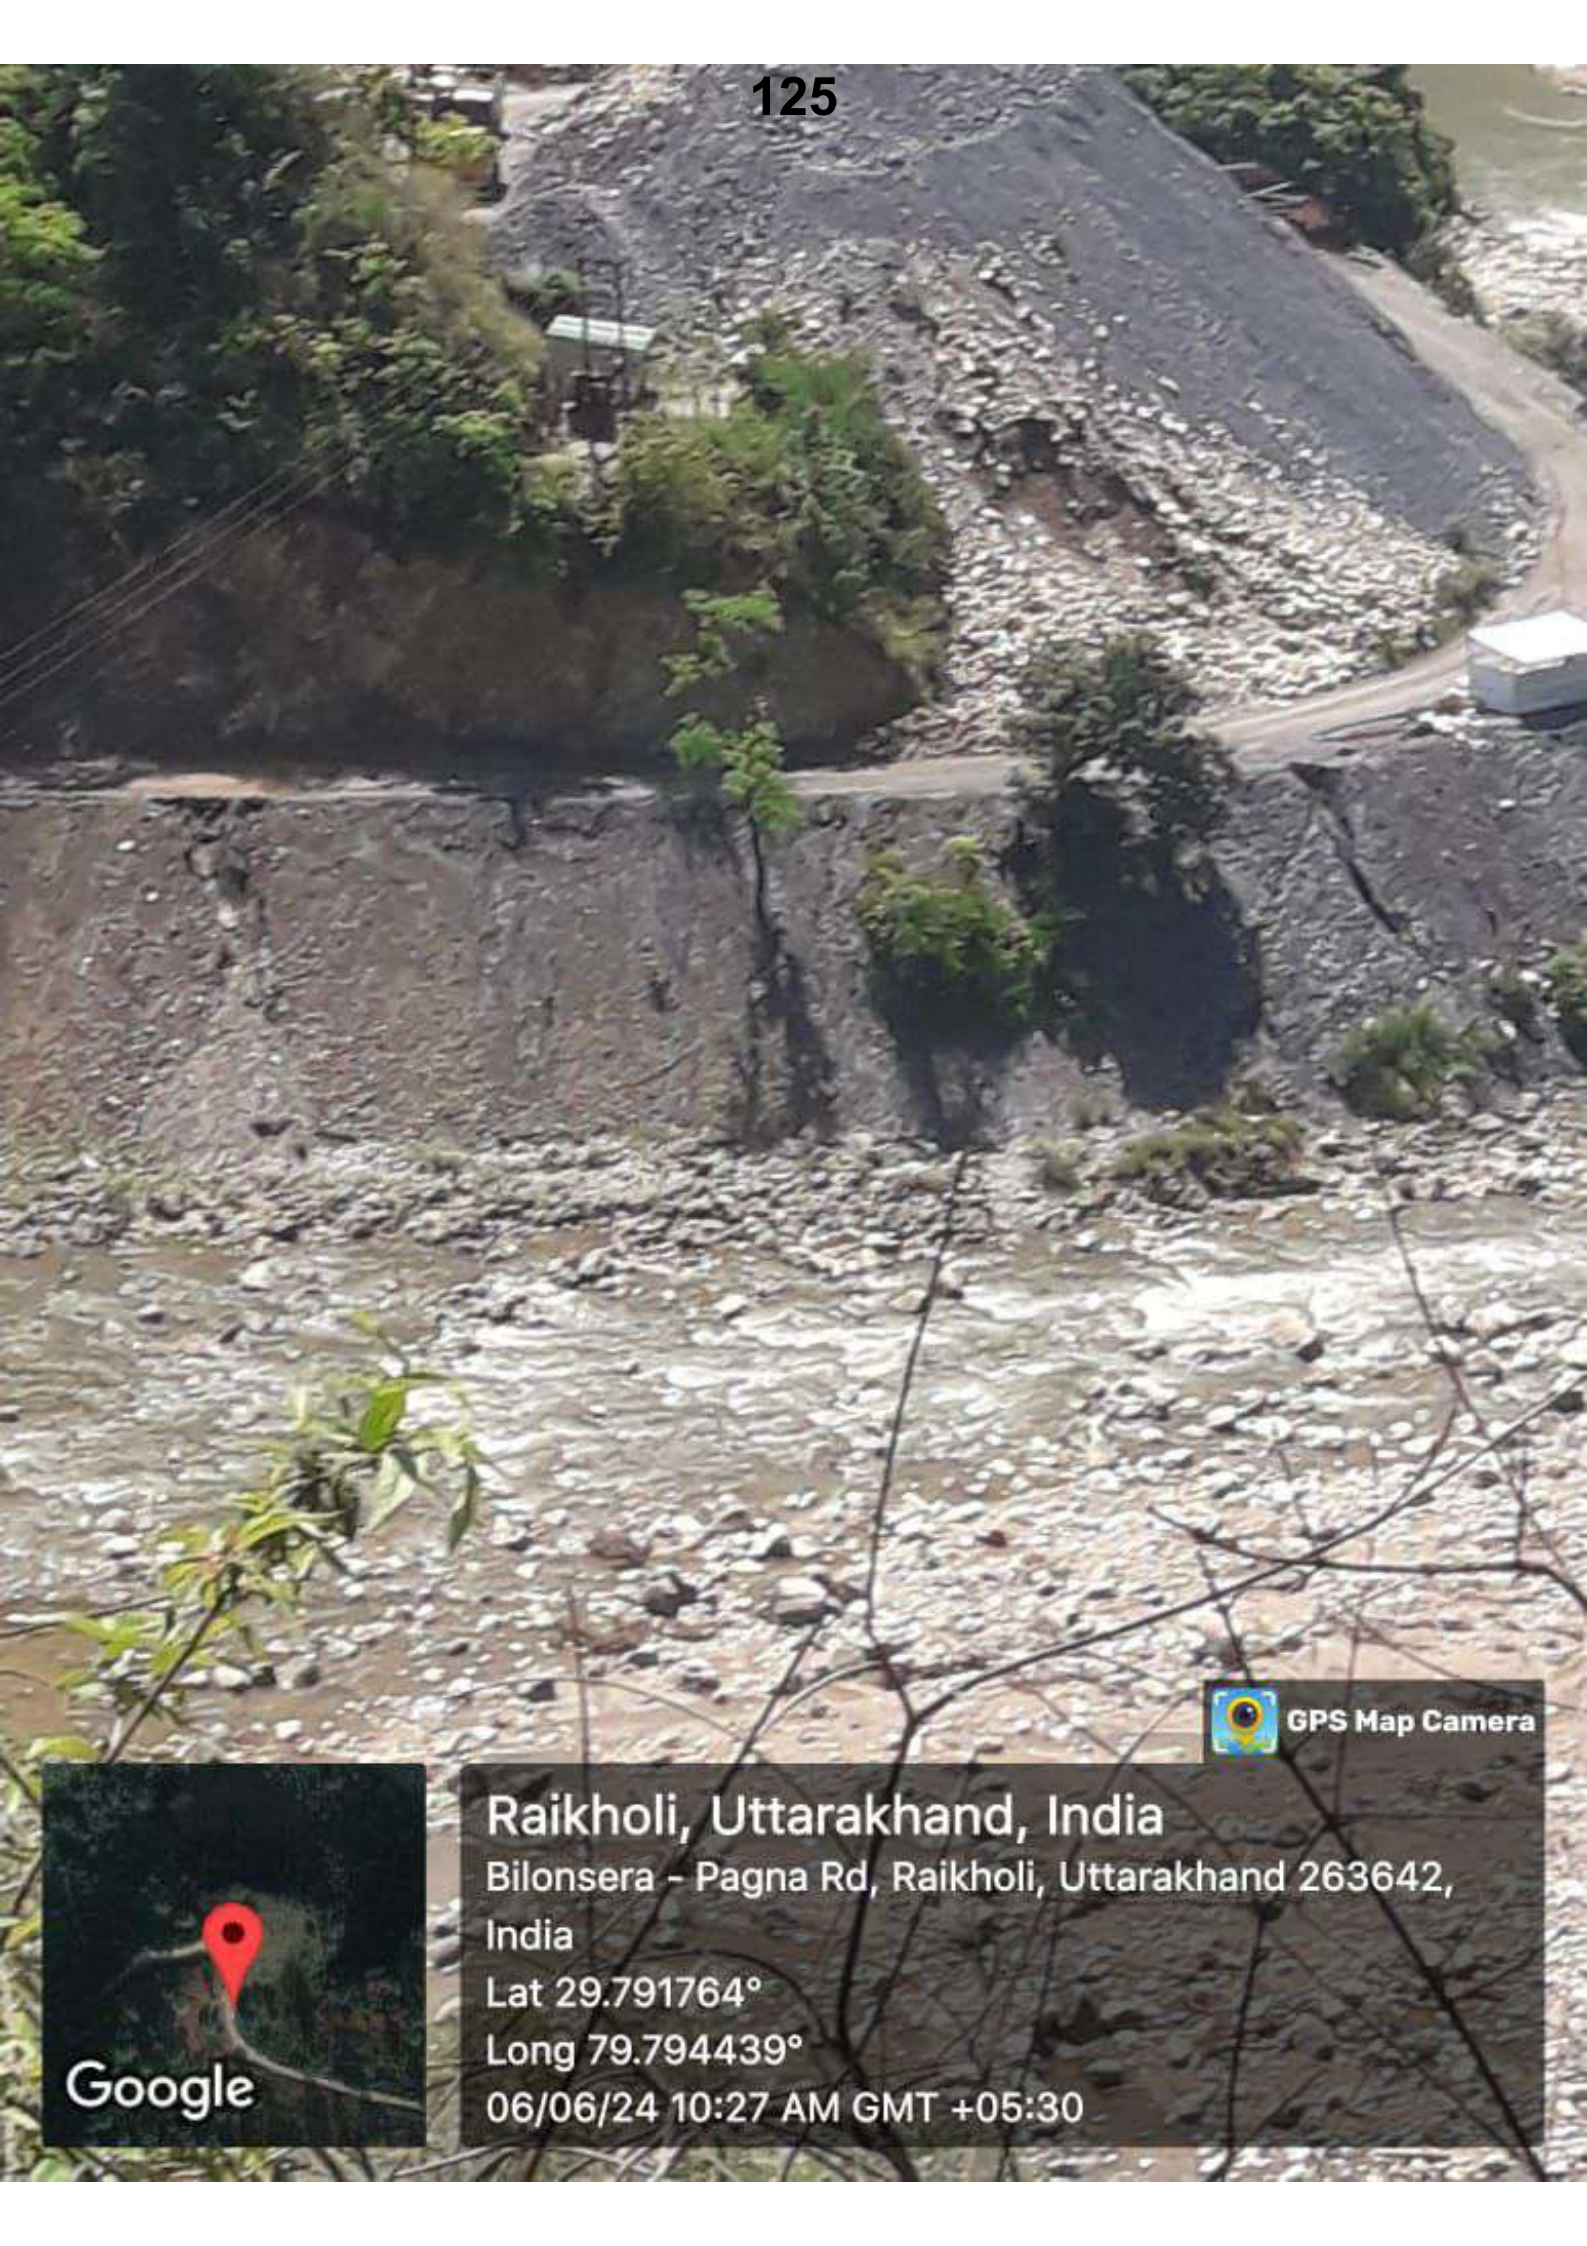
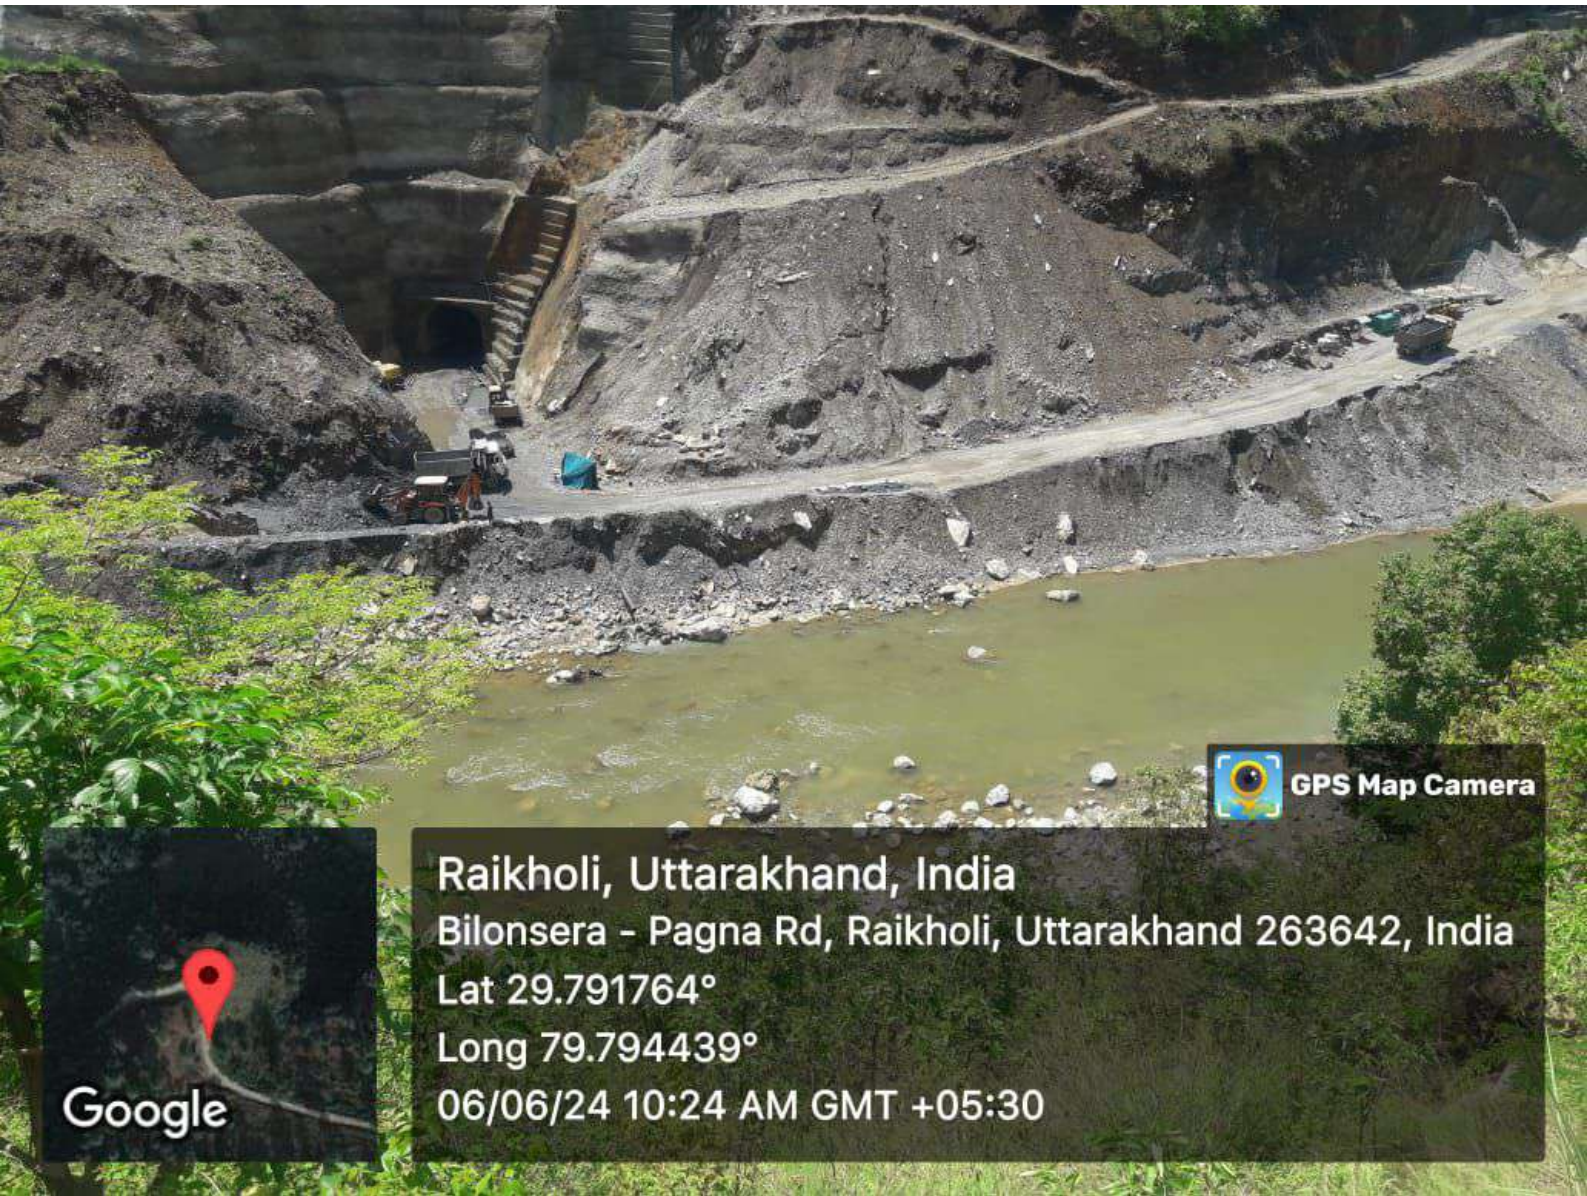
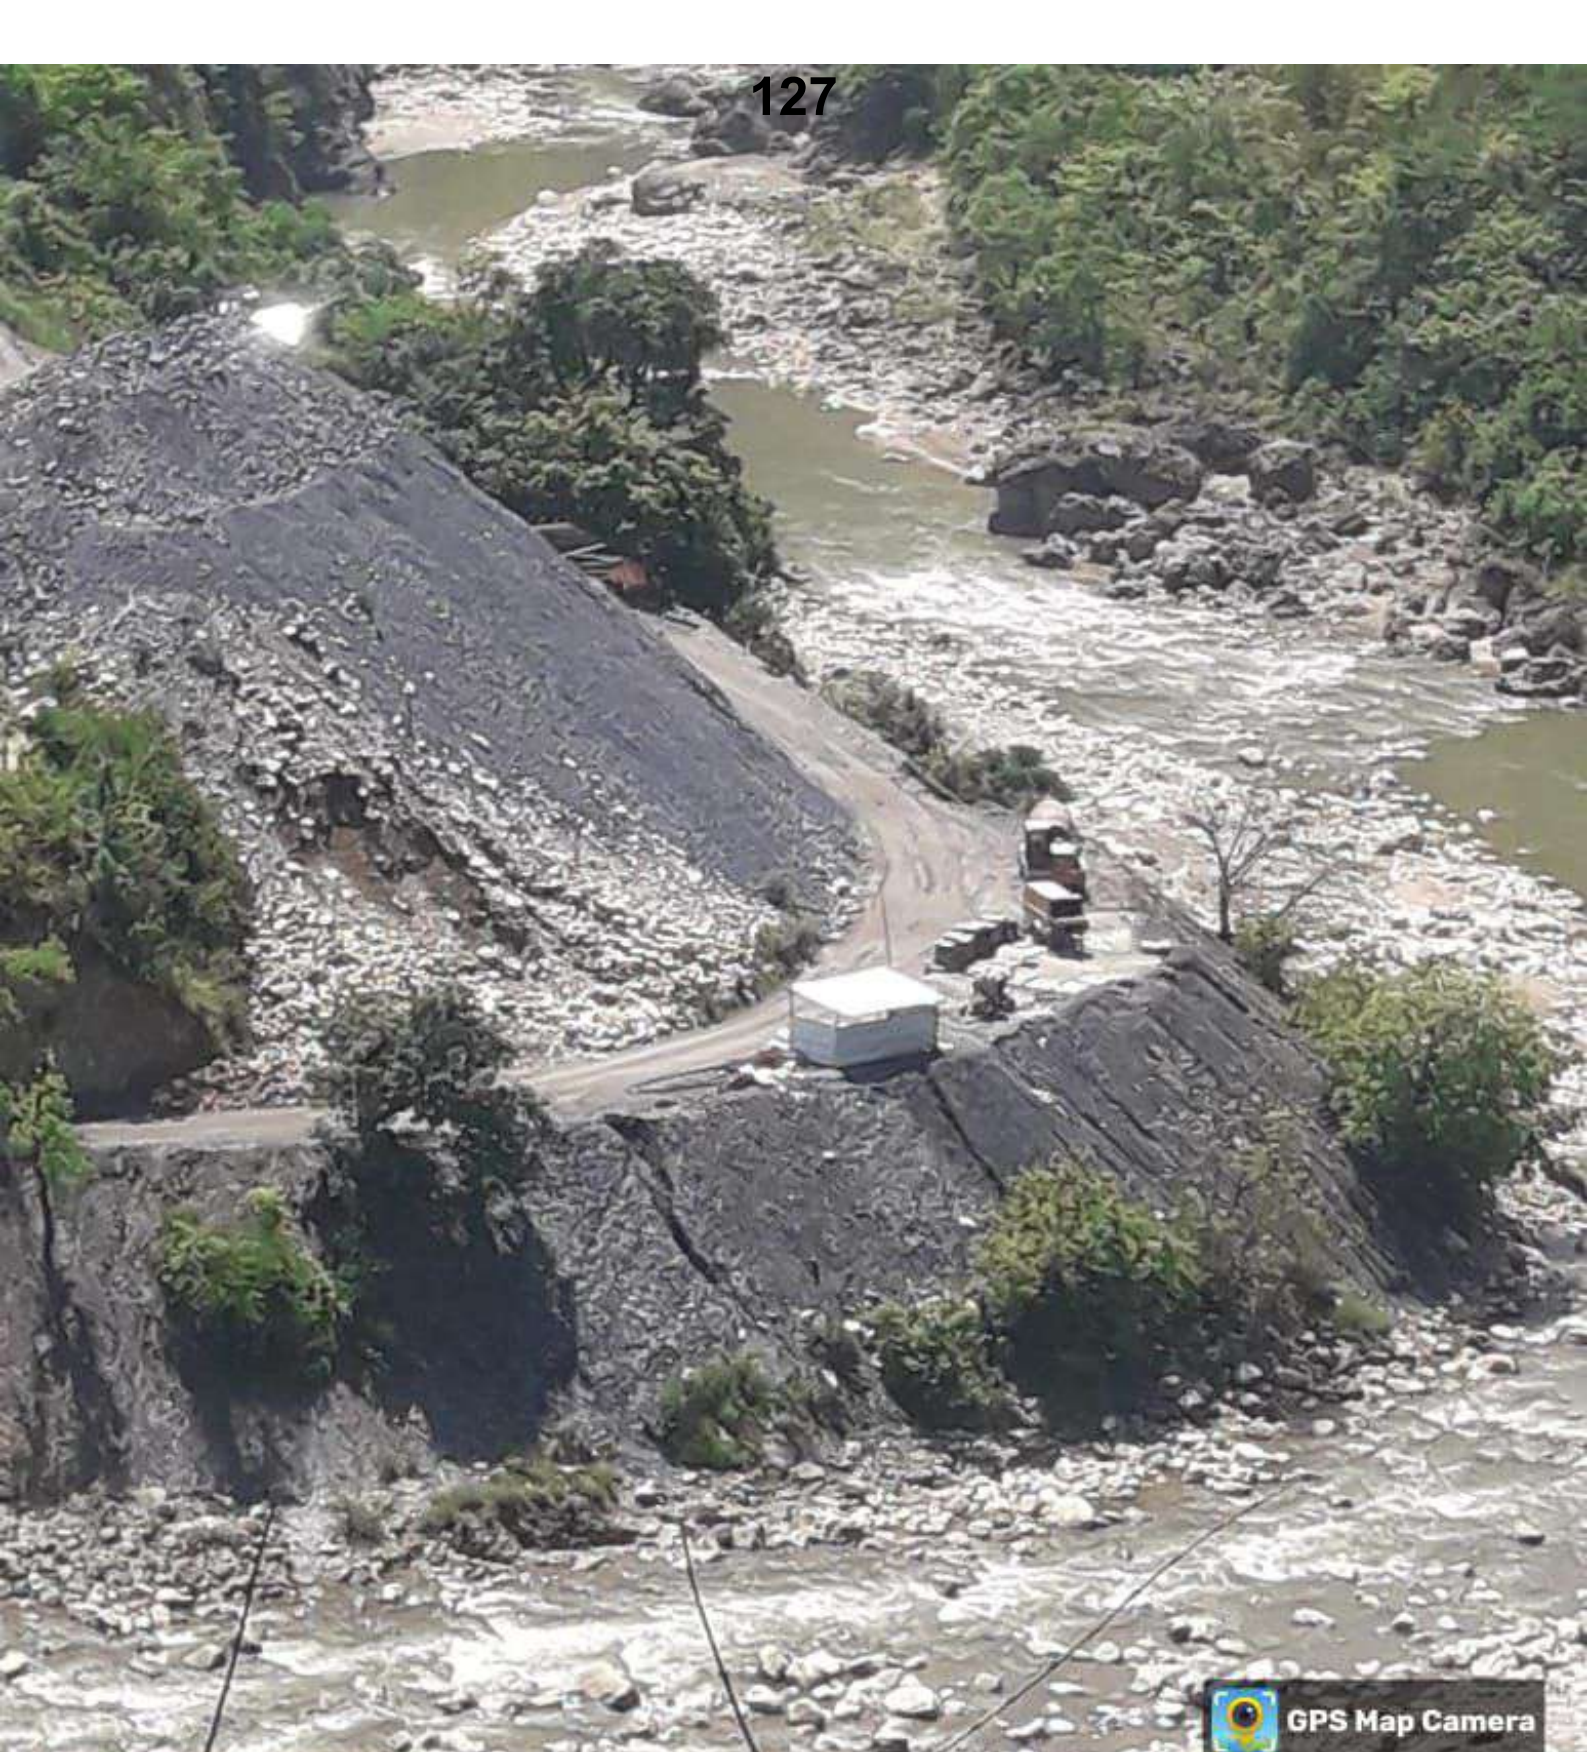
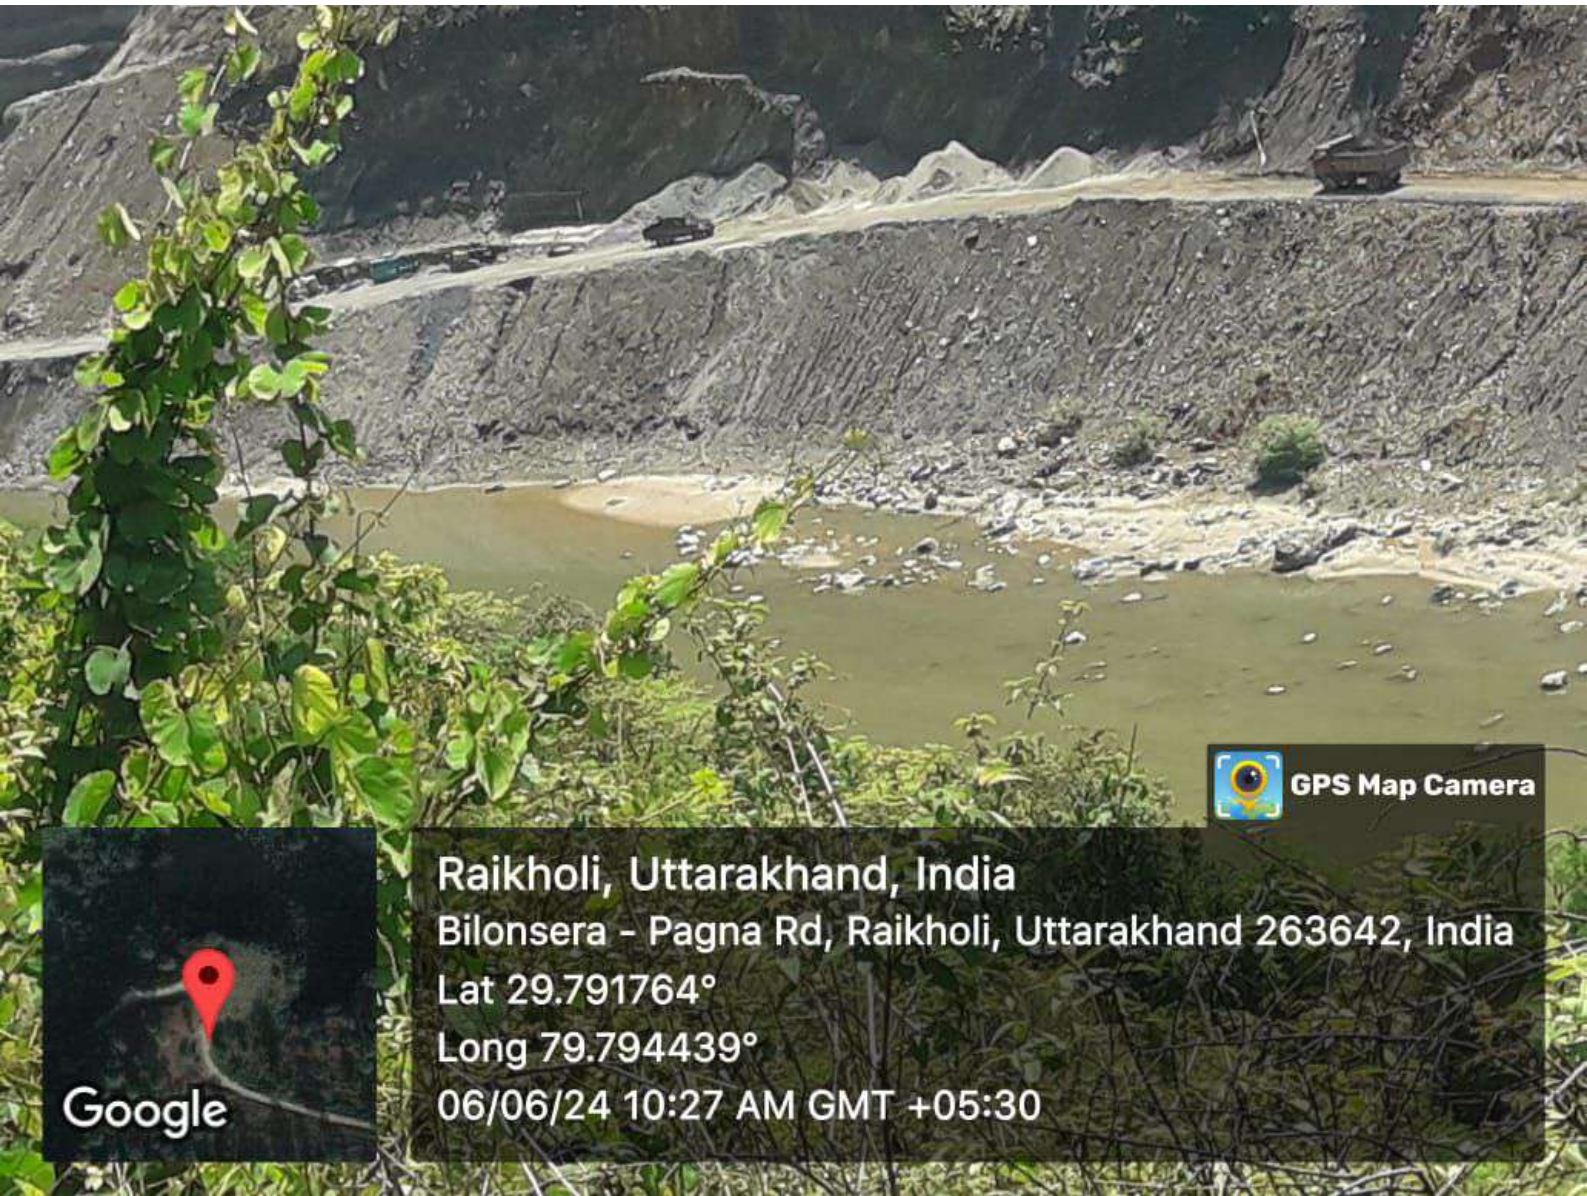
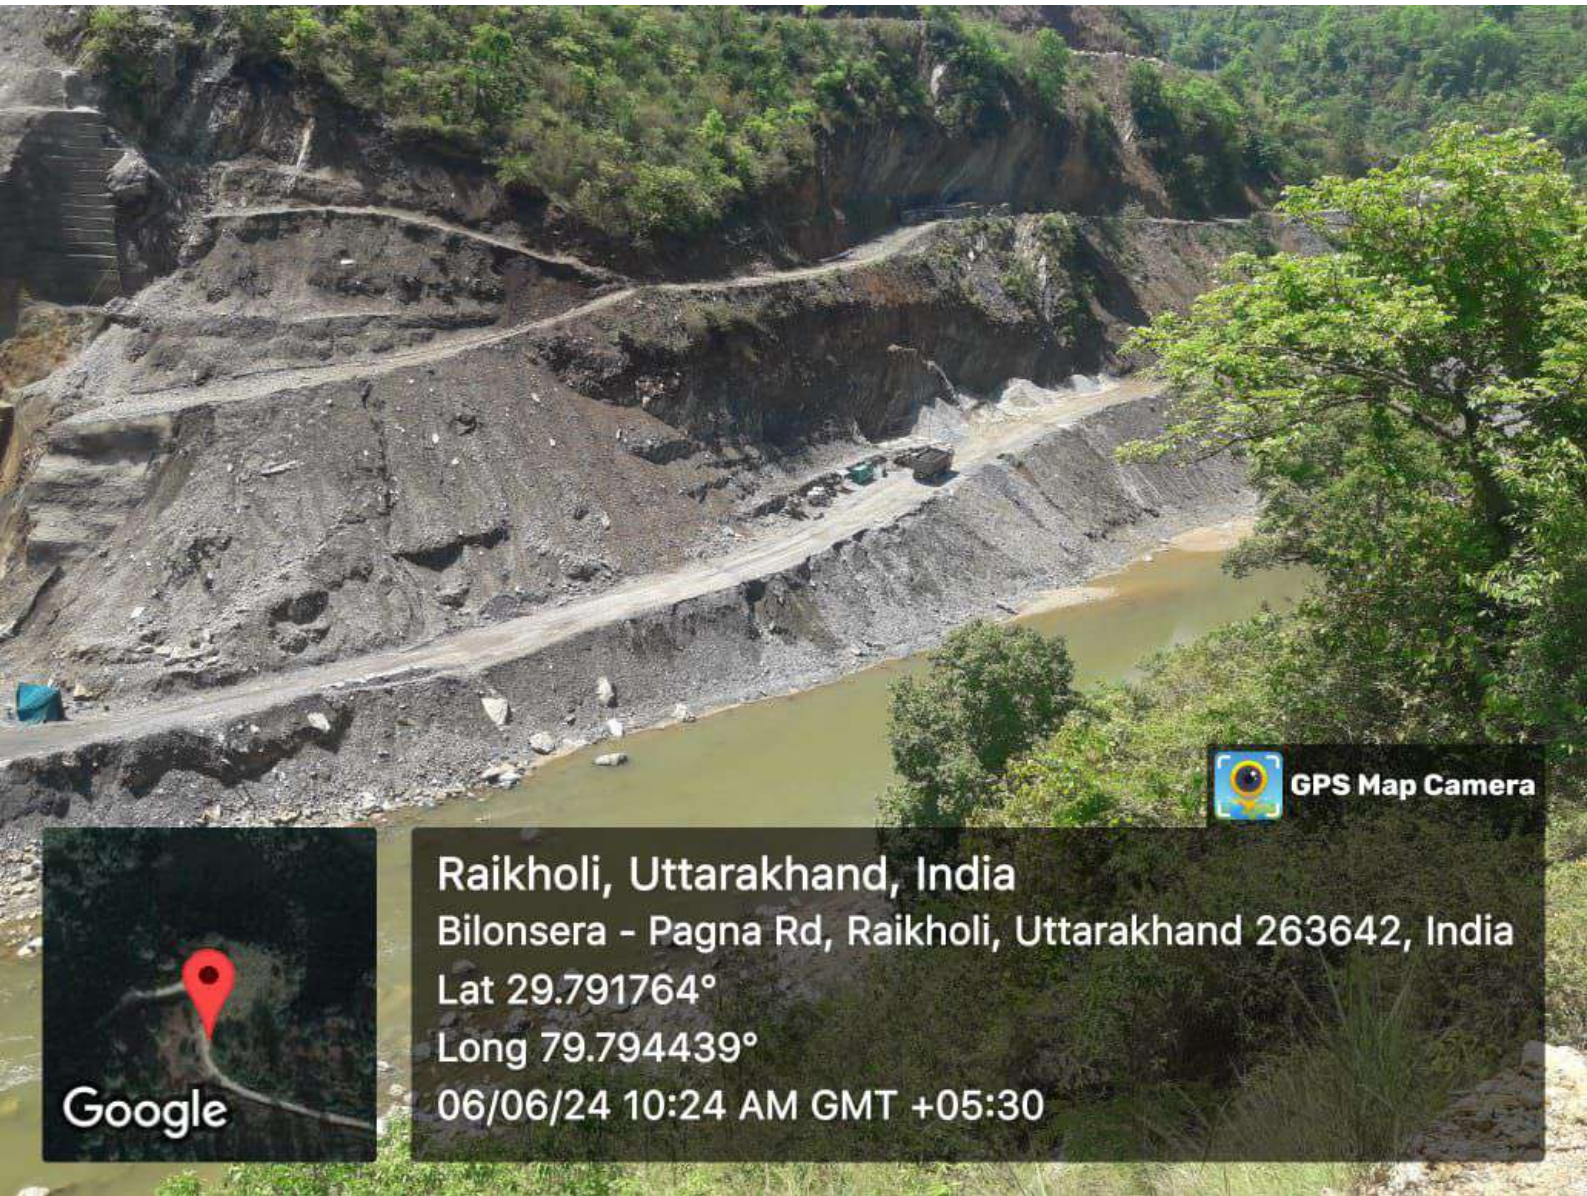
3—कि मैं खुटानी पॉवर प्रोजेक्ट द्वारा आपदा की दृष्टि से जोन 5 क्षेत्र में अवैज्ञानिक/अनैतिक तरीके से सुरंगों का निर्माण भारी विस्फोटक पदार्थों द्वारा किया जा रहा है सुरंग के अन्दर विस्फोटो से आस-पास की पहाड़ियों में भूकम्प होने के कारण लोगों के मकान/घर तथा चट्टाने टूट गये हैं दिनांक 03/06/2024 को ग्रामीणों के मकानों में चट्टानों से पत्थर/बोल्डर खिसक कर लोगों के घरों को भारी नुकसान हुआ है। (फोटो संलग्न है)

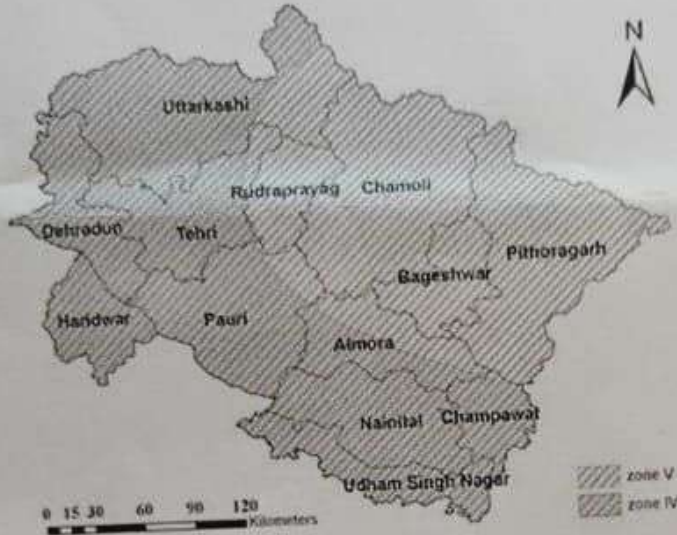
1. बिन्दु संख्या 03- सम्पूर्ण जनपद बागेश्वर भूकम्प की दृष्टि से जोन-V में है। UTTARAKHAND EARTHQUAKE ZONATION की प्रति संलग्न है। उक्त का अवलोकन उत्तराखण्ड राज्य आपदा प्रबन्धन प्राधिकरण की वेबसाईट <https://usdma.uk.gov.in> से भी किया जा सकता है।
