मा0 राष्ट्रीय हरित अधिकरण में योजित मूल आवेदन संख्या 827/2022 कैलाश सिंह एवं अन्य बनाम उत्तराखण्ड़ राज्य में पारित आदेश दिनांक 06.01.2023 के अनुपालन में गठित समिति की संयुक्त निरीक्षण आख्या:–

संदर्भित शिकायती स्थल की संयुक्त निरीक्षण आख्या बिन्दुवार निम्नवत हैः–

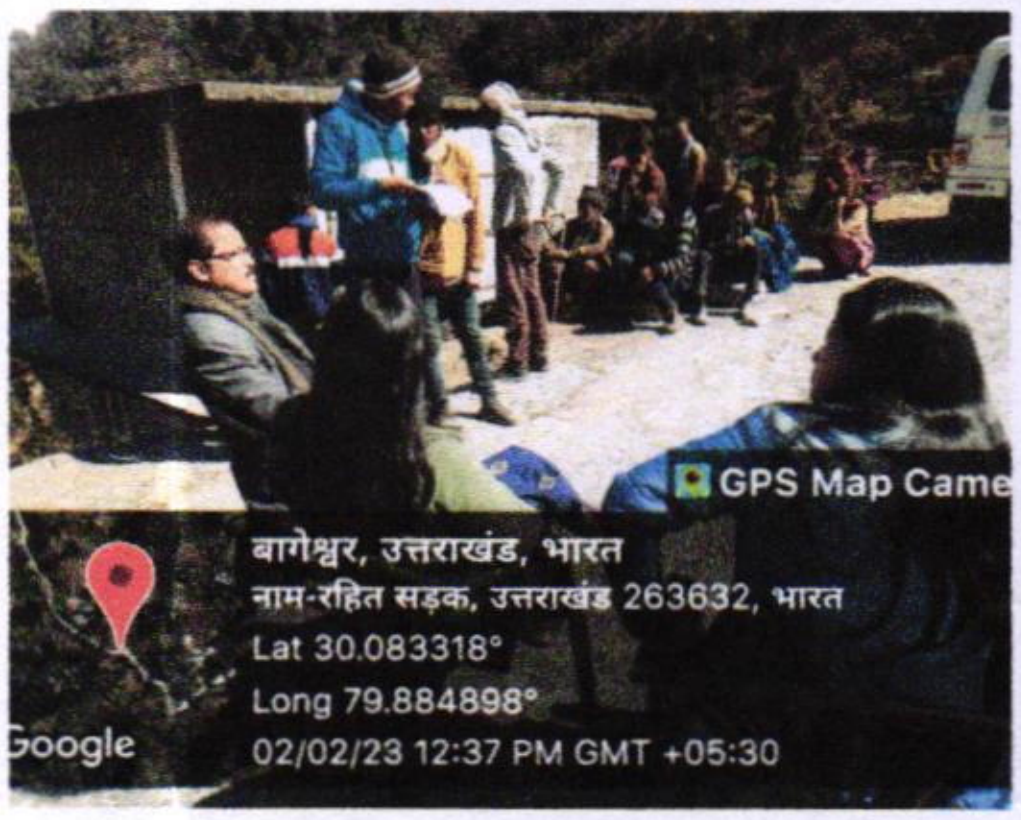
(संदर्भित शिकायती स्थल की फोटोग्राफ)

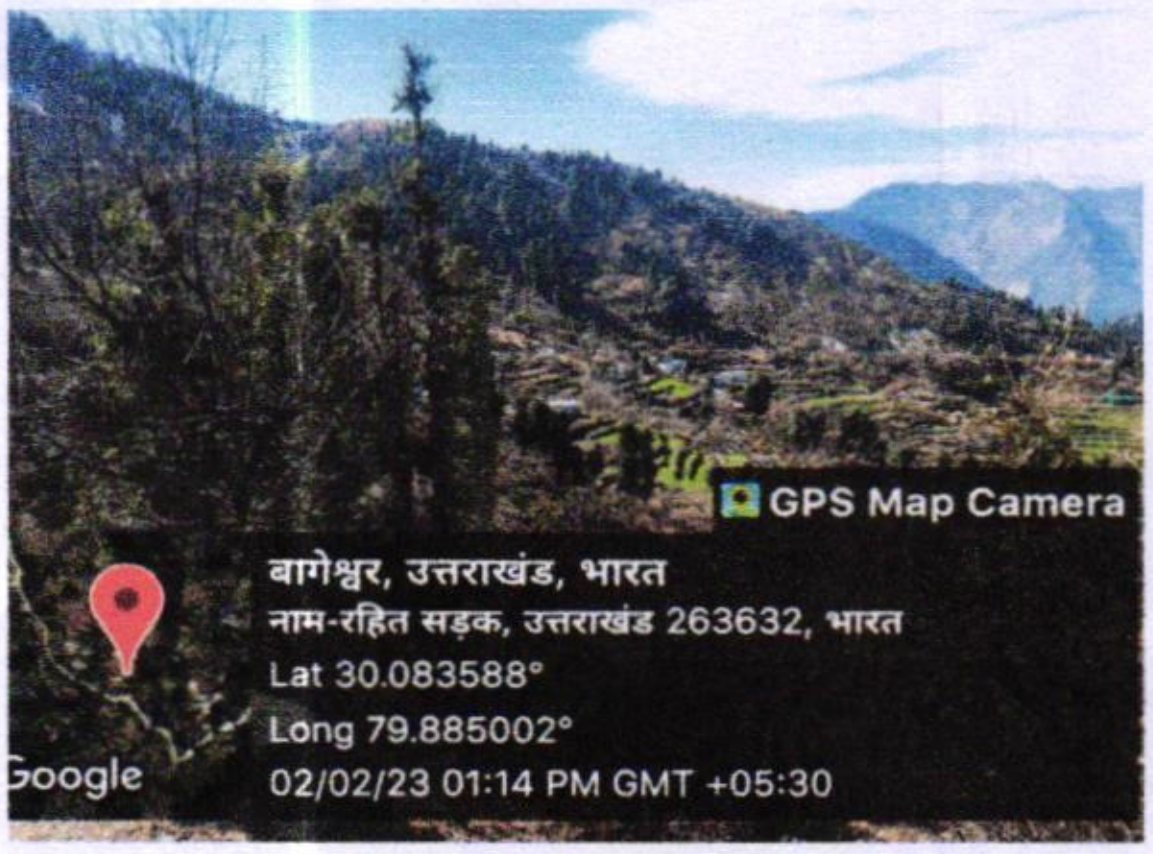
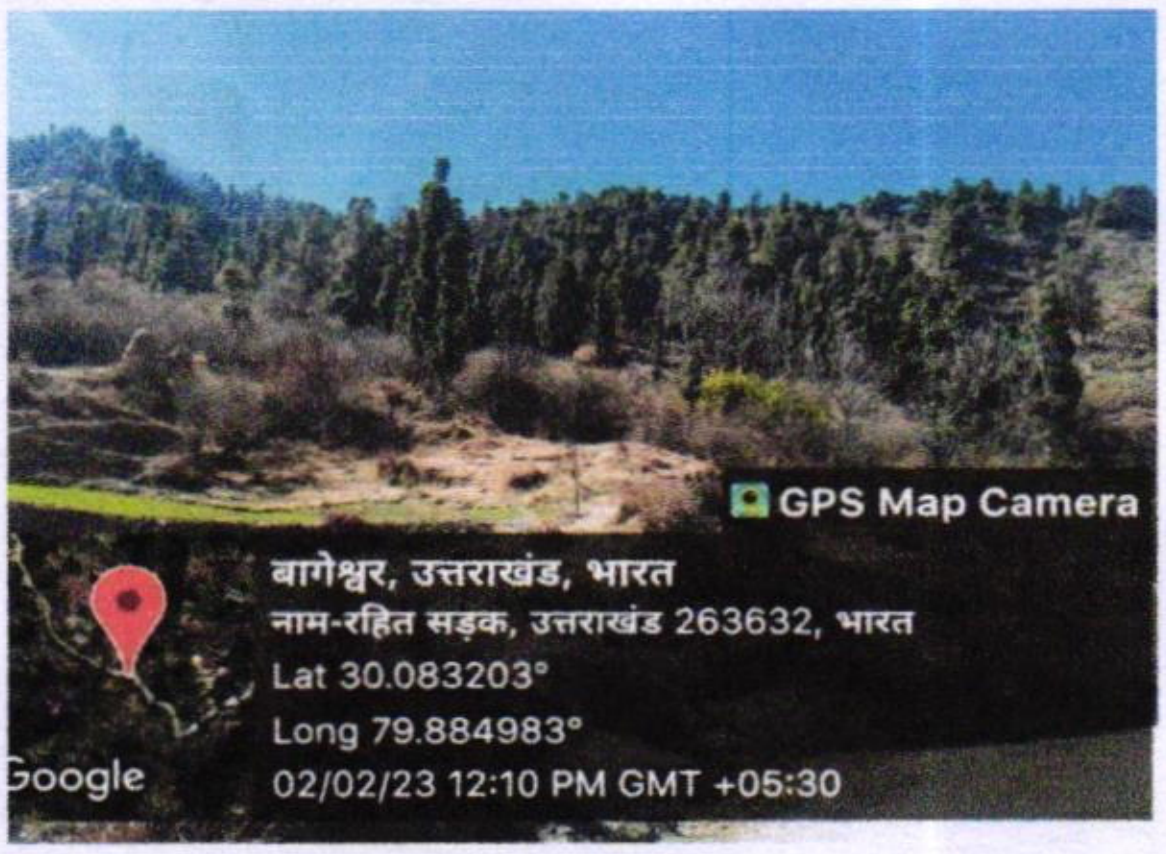
1–आवेदक का कथन है कि प्रस्तावित खड़िया खनन का स्थान उॅगियॉ गॉव के ठीक ऊपर स्थित है। उस स्थान से 45 डिग्री का ढलान है, जिस से बस्ती व कास्तकारों की भूमि को क्षति हो सकती है। भविष्य में जान–माल का नुकसान हो सकता है।

(संदर्भित शिकायती स्थल की फोटोग्राफ)

समिति उक्त कथन से सहमत है।

प्रस्तावित खनन क्षेत्र ग्राम सोराग के तोक उंगिया उपर स्थान रांगढूँगा में प्रस्तावित है। उक्त स्थान काफी तीव्र ढालदार भूमि है जिसके नीचे ग्राम थे लगभग तोक उंगिया के काश्तकारों की कृषि भूमि अवस्थित है। **(संलग्न–03)**

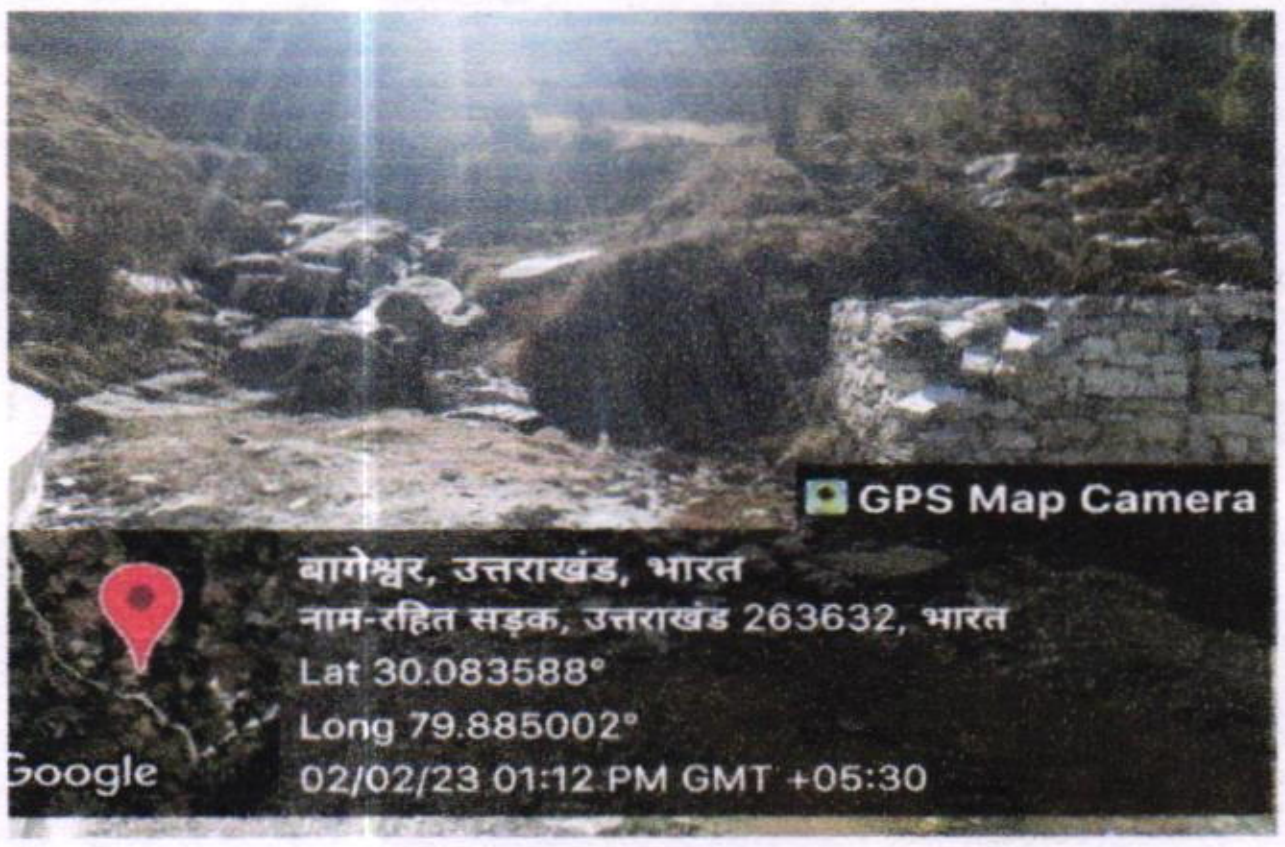
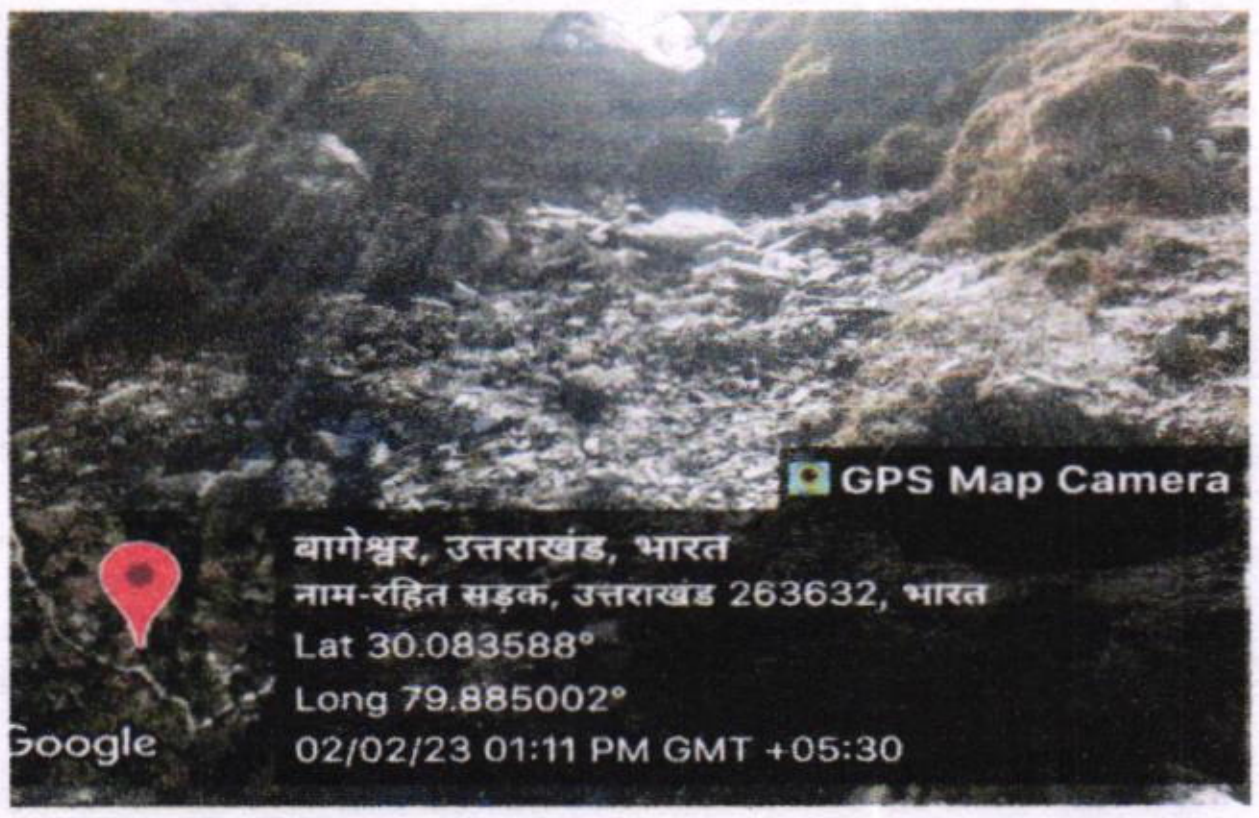
4– आवेदक का कथन है कि इस क्षेत्र में सदानीरा दो नाले बहते है। खनन से इनका पानी सूखने का खतरा हो सकता है।

(संदर्भित शिकायती स्थल की फोटोग्राफ)

उक्त बिंदु के सम्बंध में अवगत कराना है कि प्रस्तावित खनन क्षेत्र मे क्रमशः दो (02) वर्ष भर जल प्रभाव वाले सदाबहार नाले अवस्थित हैं। उक्त नालों के पानी का प्रयोग ग्रामवासी करते हैं, जोकि बंदोबस्ती अभिलेखों में दर्ज अभिलेख है। **(संलग्नक–03 के अनुसार।)**
