Factual and Action Taken Report in compliance of order dated 23.05.2022 passed by the Hon'ble National Green Tribunal, Principal Bench, New Delhi in the matter of O.A. No. 365 of 2022 titled "Arjun Singh & Ors. Versus State of Uttarakhand".

FACTUAL AND ACTION TAKEN REPORT
Original Application No. 365 of 2022

ANNEXURE-1

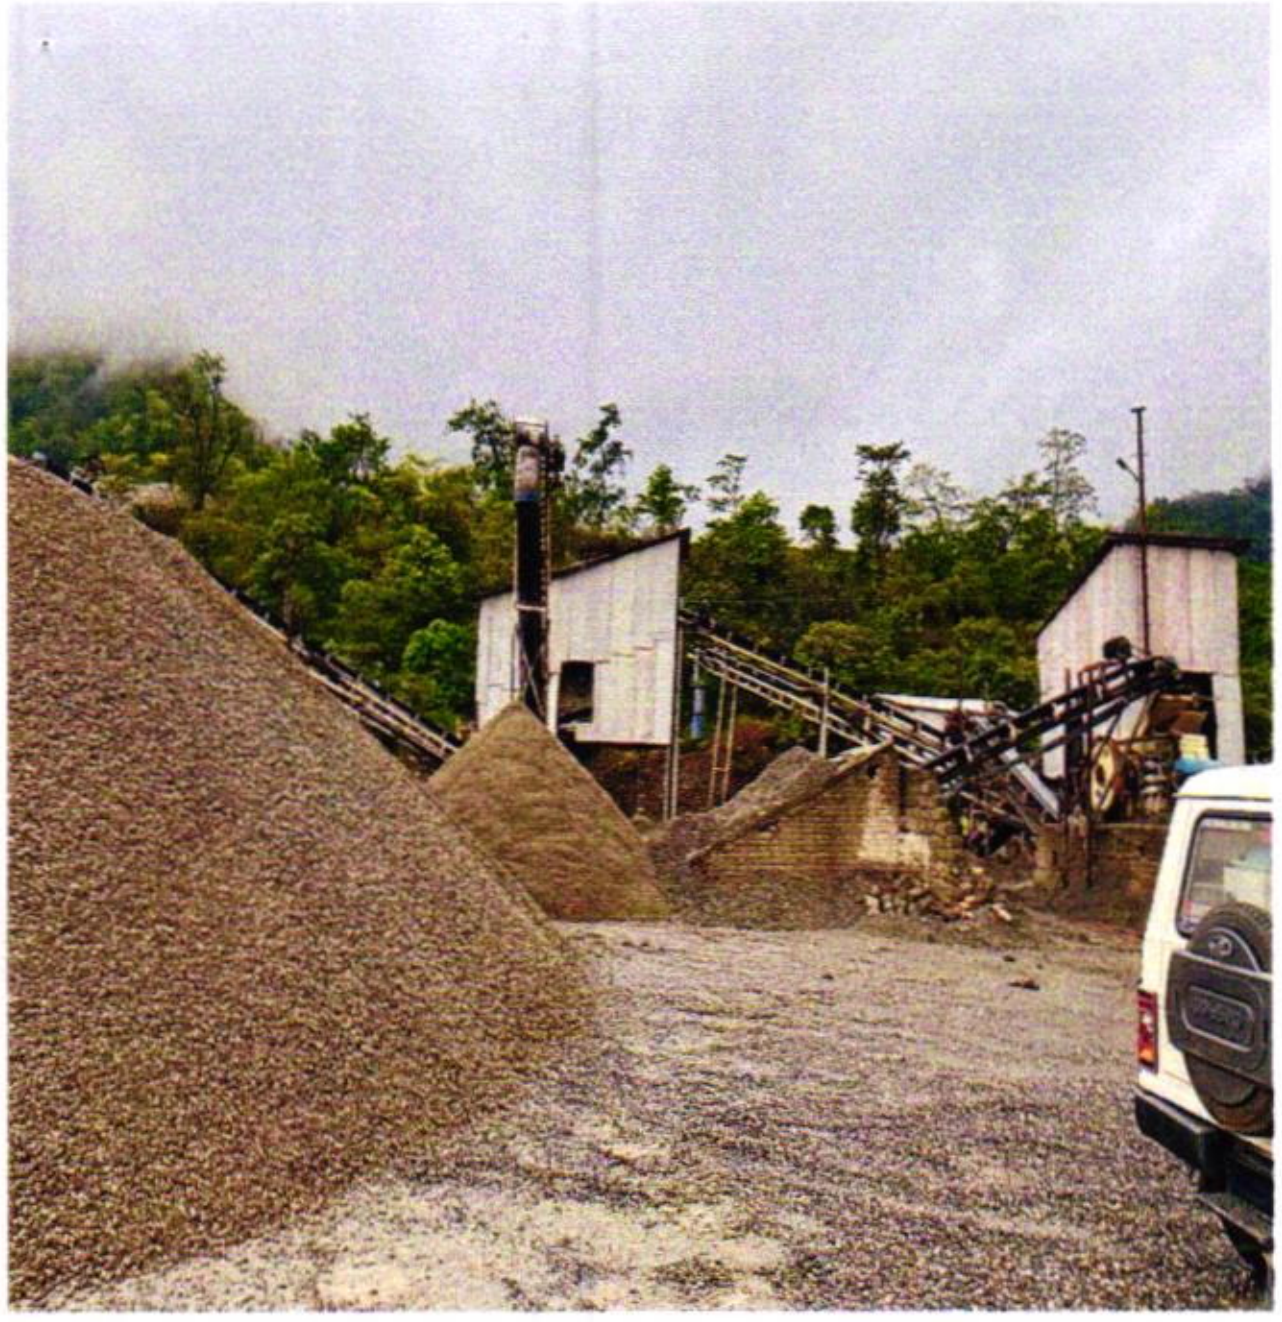
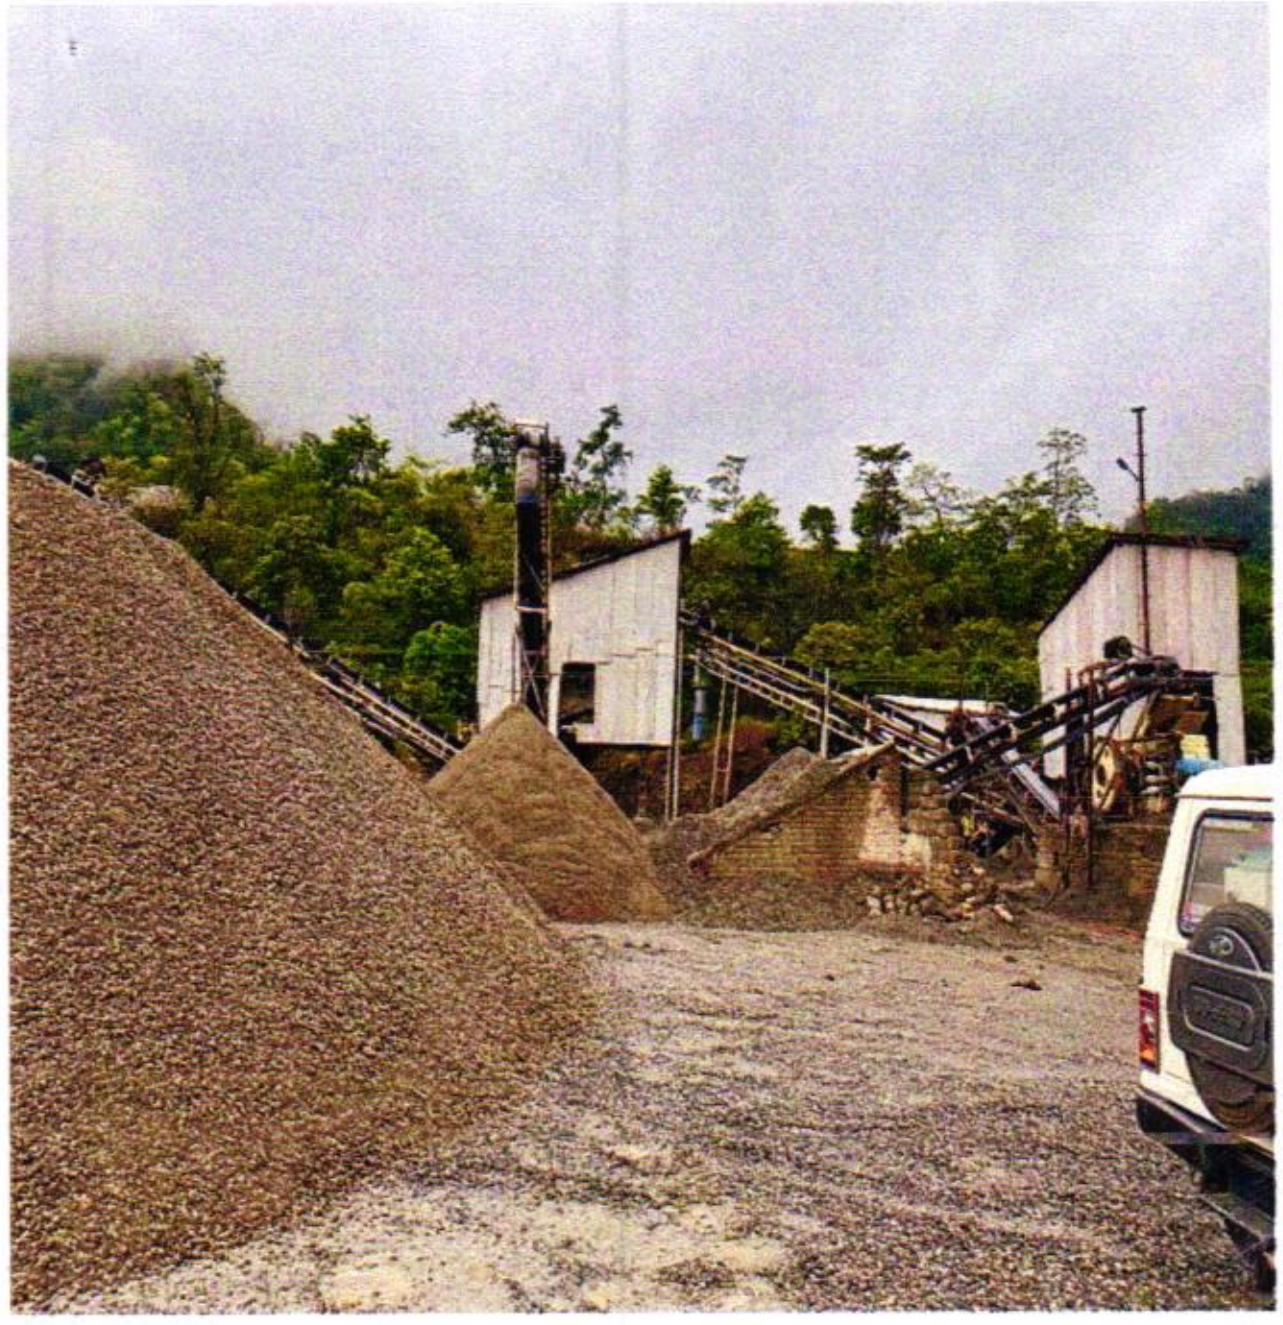
Gambhir Stone Crusher

1. स्टोन केशर द्वारा परिसर में लगभग 12 से 15 फिट उंची विण्ड ब्रेकिंग वॉल की स्थापना की गई है। एक ओर से नेचुरल वॉल है व एक साइड से वॉल क्षतिग्रस्त पाई गयी।
2. स्टोन केशर द्वारा धूल के नियंत्रण हेतु धूल जनित बिन्दुओं पर Water Sprinklers स्थापित किये गये हैं।
3. स्टोन केशर द्वारा परिसर में मैटेलिक रोड़ का निर्माण किया गया है। मेन रोड़ धर्मकांटे तक की रोड़ पक्की बनायी गयी है जो कि धर्मकांटे के आगे क्षतिग्रस्त पायी गयी।
4. स्टोन केशर द्वारा कनवेयर बेल्ट एवं कसिंग बिन्दुओं का पूर्णतयः रोड़ कवर्ड नहीं किया गया है।
5. स्टोन केशर के चारों ओर हरित पट्टिा पूर्णतः विकसित नही है।
6. निरीक्षण के समय परिवेशीय ध्वनि अनुश्रवण किया गया, जिसकी विश्लेषण आख्या बोर्ड मानकों के अनुरुप पायी गई है।
7. निरीक्षण के समय, बरसात के कारण परिवेशीय वायु गुणवत्ता का अनुश्रवण पूर्ण नही हो पाया।

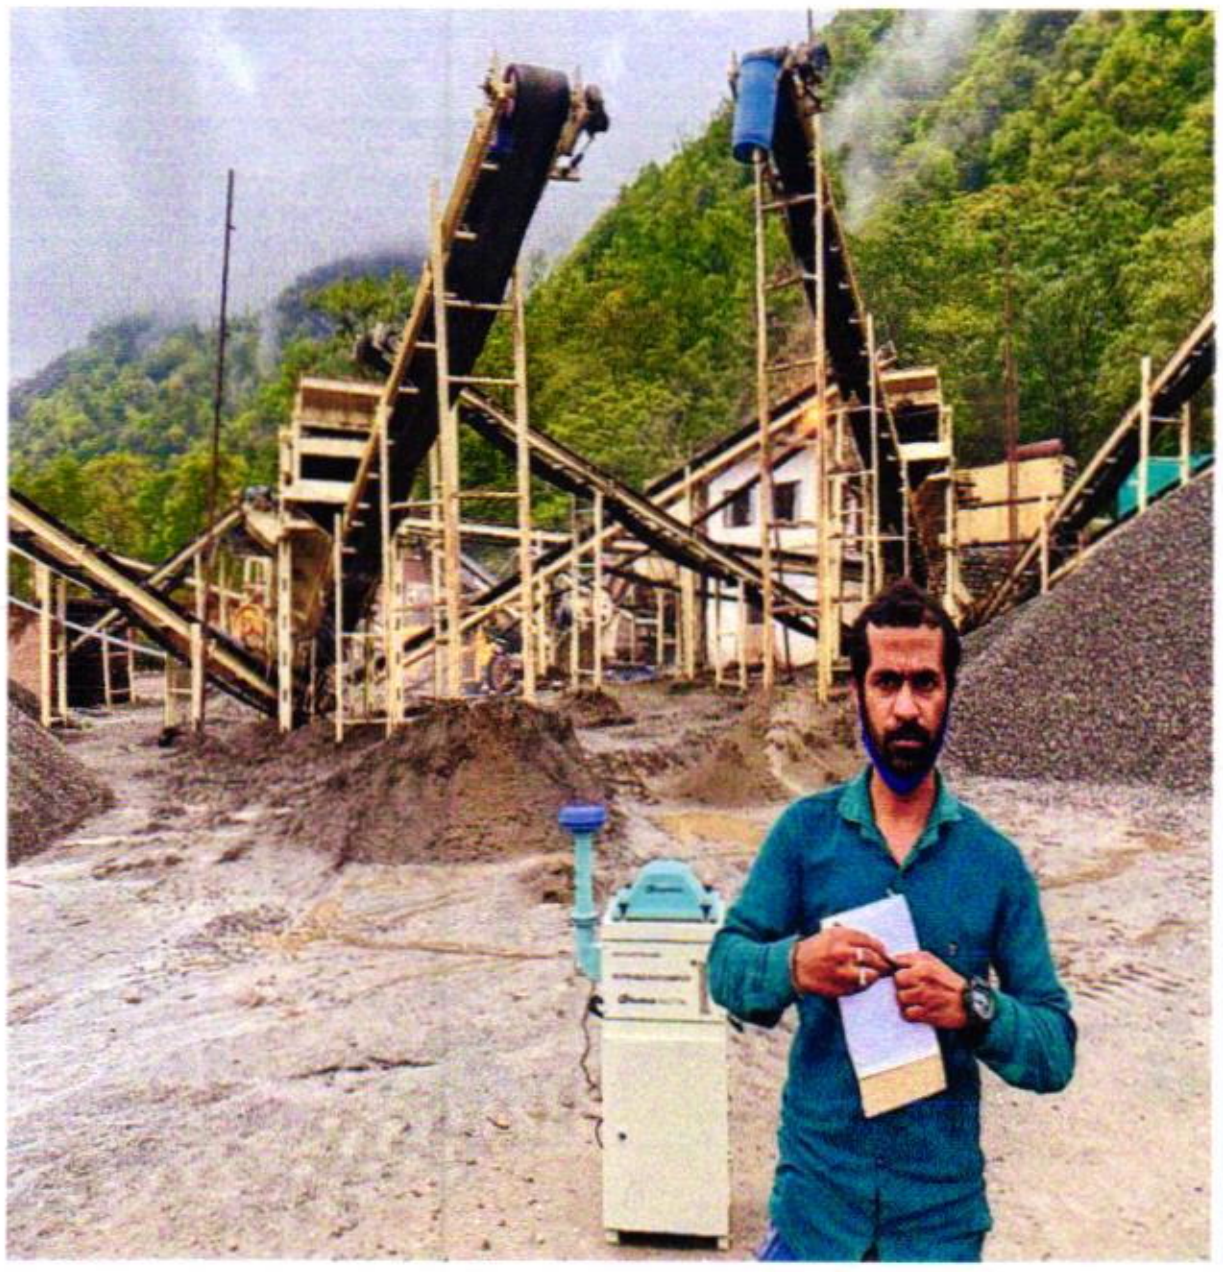
Surya Stone Crusher

1. स्टोन केशर द्वारा परिसर से लगभग 12 से 15 फिट उंची विण्ड ब्रेकिंग वॉल की स्थापना की गई है तथा 12 फीट विंड ब्रेकिंग वॉल क्षतिग्रस्त पायी गयी है।
2. स्टोन केशर द्वारा धूल के नियंत्रण हेतु धूल जनित बिन्दुओं पर Water Sprinklers स्थापित किये गये है
3. स्टोन केशर द्वारा परिसर में मैटेलिक रोड़ का निर्माण किया गया है।

4. स्टोन केशर के द्वारा परिसर में धूल कणों के नियंत्रण हेतु रोड़ पर टैंकर एवं Water Sprinkler के माध्यम से पानी के छिड़काव की व्यवस्था की गई है।
5. स्टोन केशर के चारों ओर हरित पट्टिका विकसित है।
6. स्टोन केशर द्वारा क्रशिंग बिन्दुओं को टिन शेड से कवर्ड किया गया है परंतु कन्वेयर कवर नही की गयी है।
7. निरीक्षण के समय परिवेशीय ध्वनि अनुश्रवण किया गया, जिसकी विश्लेषण आख्या बोर्ड मानकों के अनुरुप पायी गई है।
8. निरीक्षण के समय बरसात के कारण परिवेशीय वायु गुणवत्ता का अनुश्रवण पूर्ण नही हो पाया।
