**विषयः–** **मा0 राष्ट्रीय हरित अधिकरण में योजित मूल आवदेन सख्या–920/2022 मीनाक्षी अरोड़ा बनाम् उत्तराखण्ड राज्य के संबंध में।**

**मा0 राष्ट्रीय सहित अधिकरण में योजित मूल आवेदन संख्या– 920/2022 मीनाक्षी अरोड़ा बनाम उत्तराखण्ड राज्य में पारित आदेश दिनांक 05.01.2023 के अनुपालन में गठित समिति द्वारा संयुक्त निरीक्षण आख्या**

OA-920/2022 MR. VIRENDER SINGH ARORA CONTRUCTION SITE

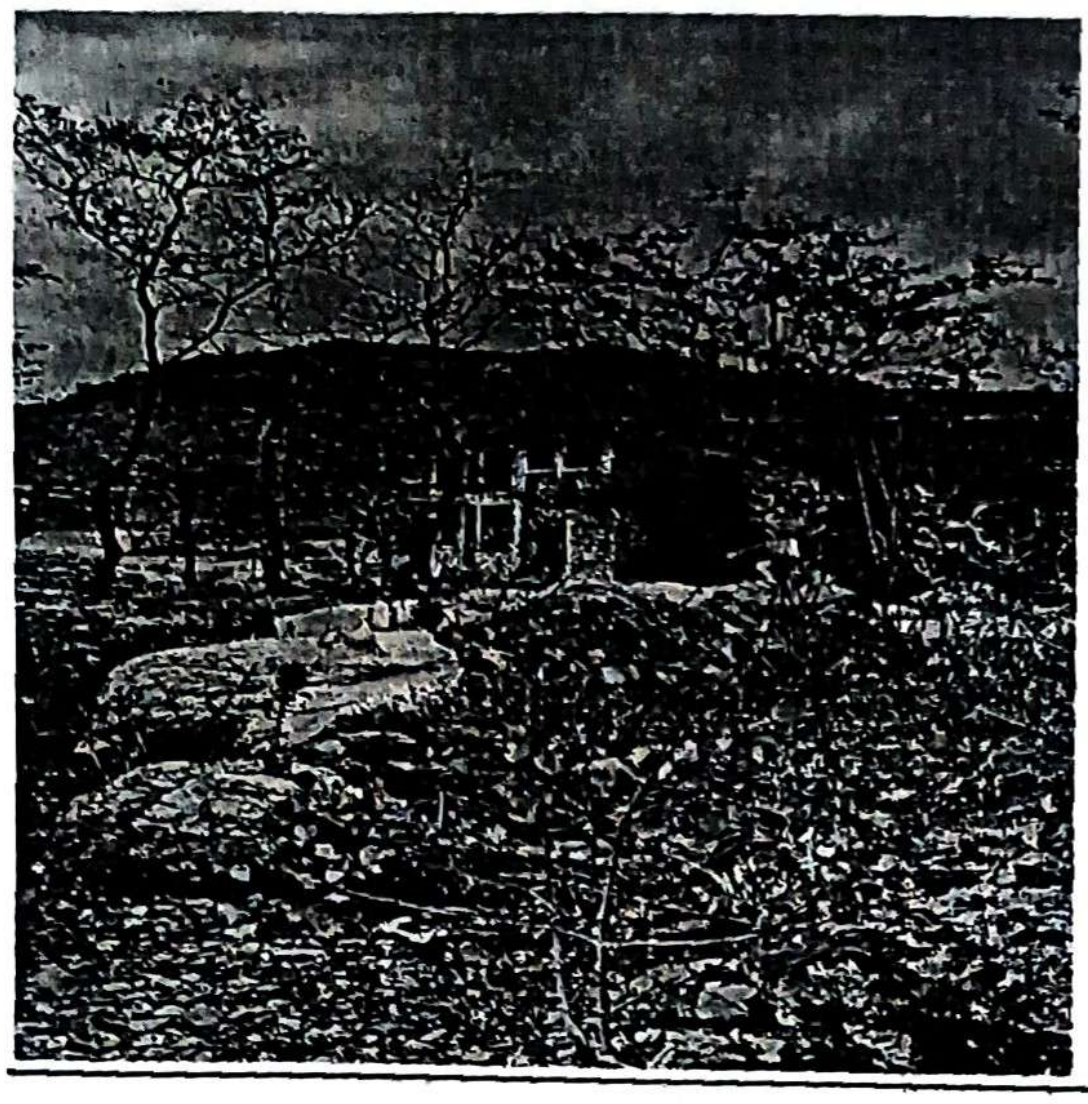
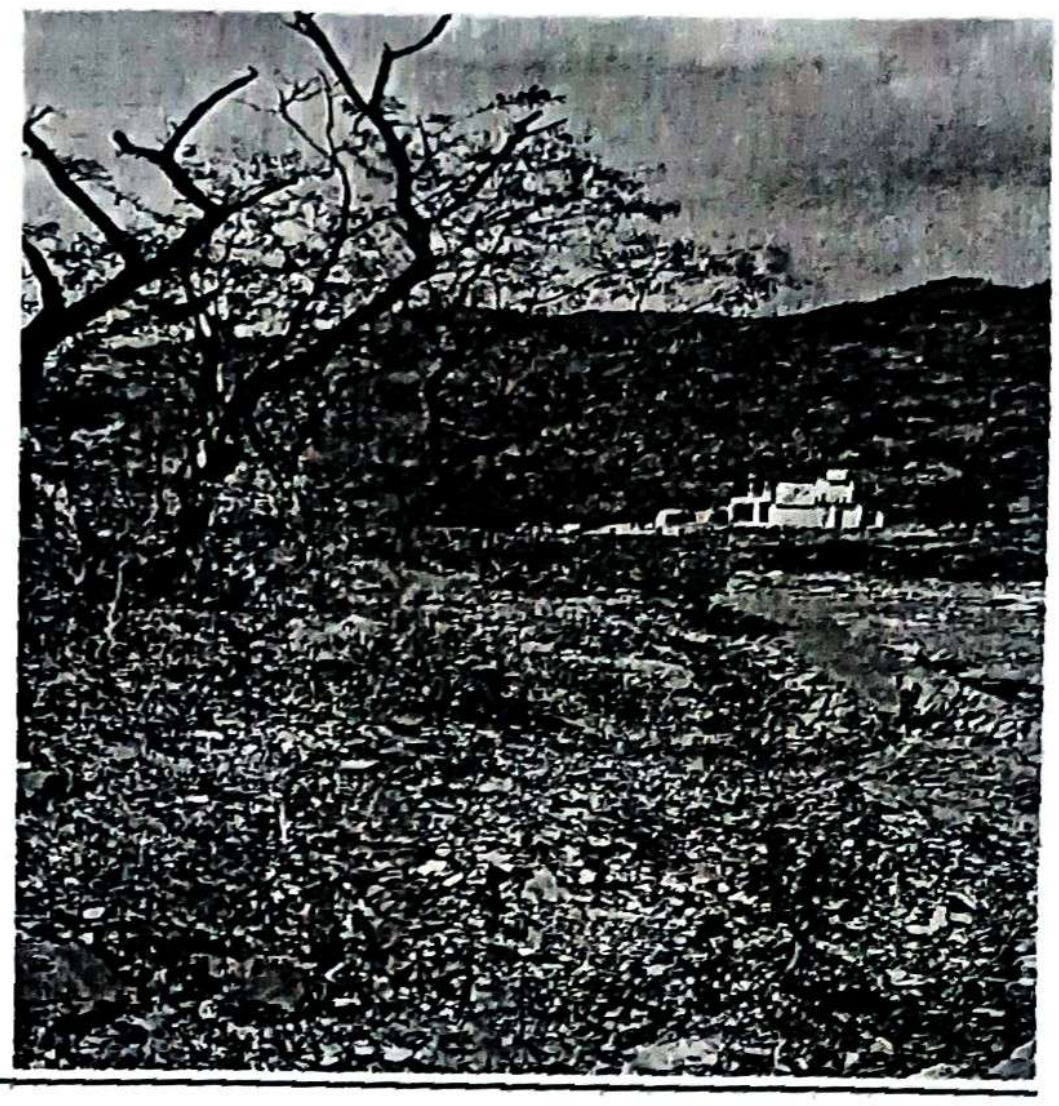
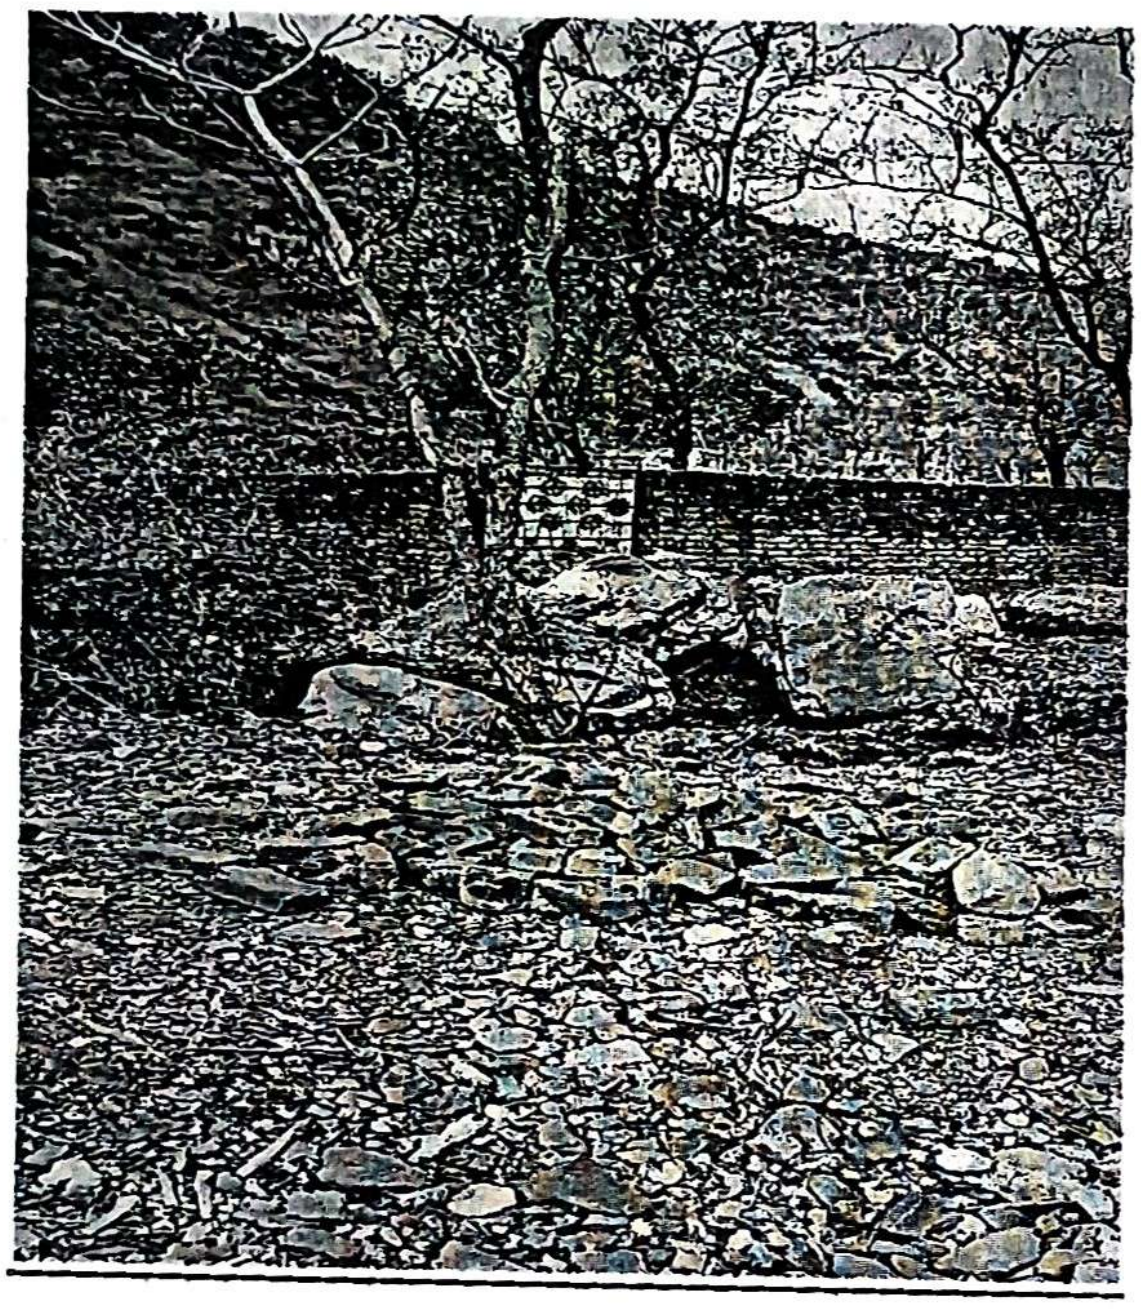
1. अधिशासी अभियन्ता, सिंचाई खण्ड, देहरादून द्वारा अवगत कराया गया कि बाल्दी नदी पर Flood Plain Zoning के सर्वेक्षण का कार्य प्रगति पर है। वर्तमान तक Flood Plain Zoning Notification नहीं हुआ है। नदी तट से खसरा नं–171क में निर्मित भवन की दूरी 30 मीटर से अधिक पाई गयी।
2. वीरेन्द्र सिंह द्वारा अपनी भूमि के सामने बाल्दी नदी के किनारो पर पुख्ता पत्थरो से निर्मित दिवार का निर्माण किया गया है।
3. श्री वीरेन्द्र सिंह के द्वारा अपनी भूमि 0.486 हे0 से अलग नदी की भूमि पर पुख्ता ईटो से नीव भरी गयी है।
4. श्री वीरेन्द्र सिंह के द्वारा 60x09 मीटर (540 वर्गमीटर) भूभाग पर उक्त अवैध निर्माण किया गया है। जिसे ध्वस्तीकरण की कार्यवाही अपेक्षित है।
