विषय:- Original Application No. 1115/2024 (News Item titled " Rampant Mining causes Joshimath – like crisis in Uttarakhand's Bageshwar" appearing in India Today dated:14.08.2024)

NOTE ON PRELIMINARY ASSESSMENT OF GROUND SUBSIDENCE SITUATION
IN BAGESHWAR DISTRICT, UTTARAKHAND

Yogendra Singh, Sr. Geologist and Tahir Mushtaq, Sr. Geologist

Geological Survey of India, SU: Uttarakhand, Dehradun

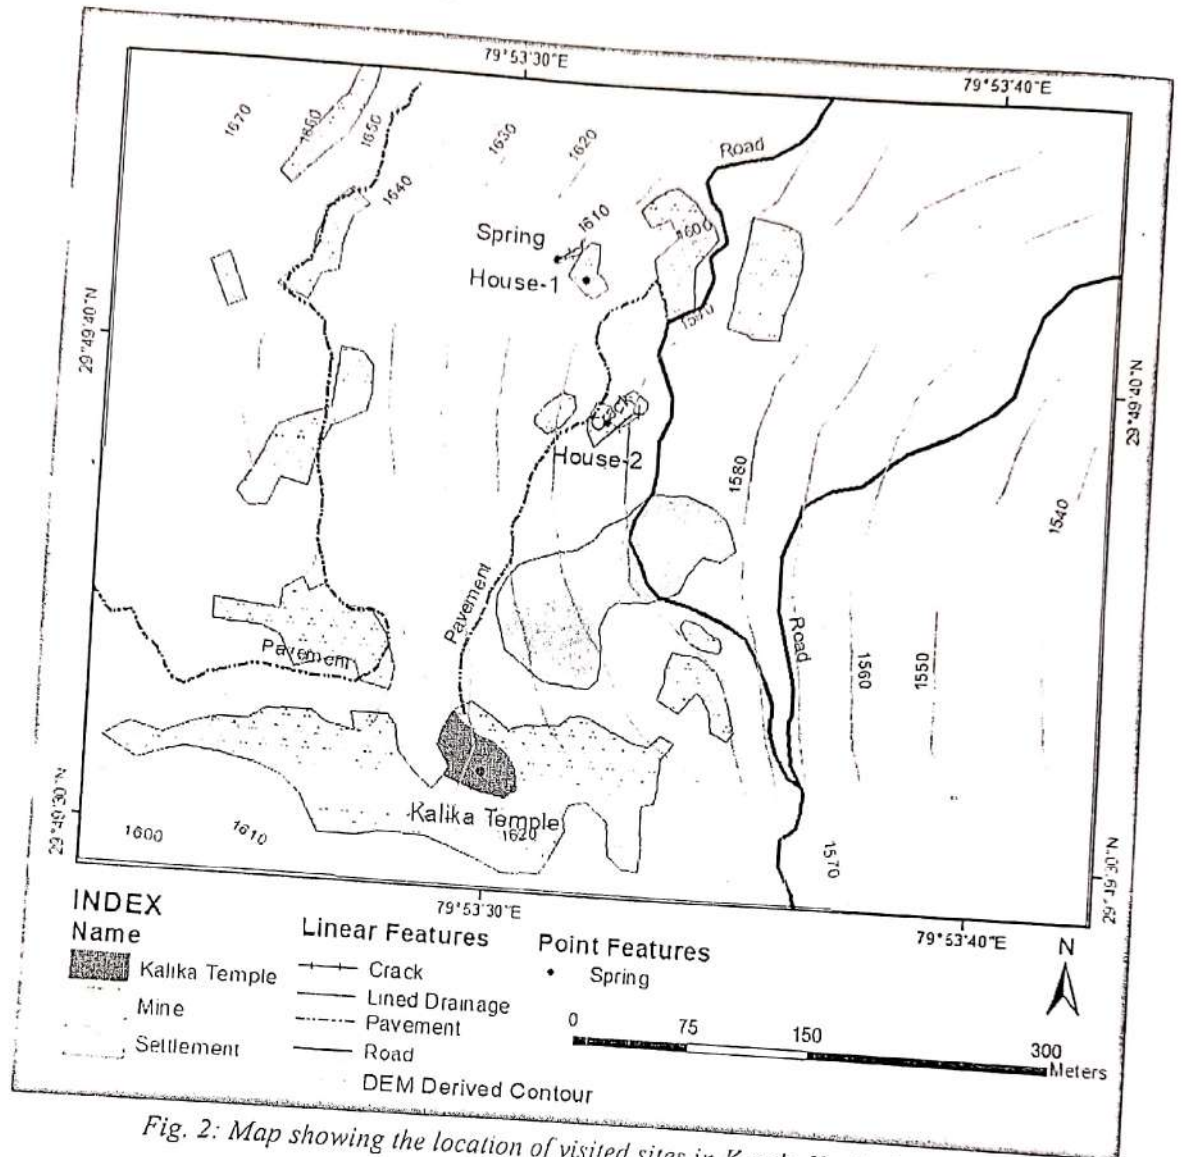
- a) **Kanda Kaniyal Village:** The GSI team, accompanied by Sh. Anurag Aarya, SDM, Smt. Ritu Goswami, Naib Tehsildar, and other local authorities, visited Kanda Kaniyal village. The Tehsil administration prioritized the investigation of cracks in two residential houses and the Kalika Temple. The location of these investigated sites in Kanda Kaniyal village is shown in Fig. 2. The observations and suggestions for individual site are discussed below:

Fig. 2: Map showing the location of visited sites in Kanda Kaniyal village.

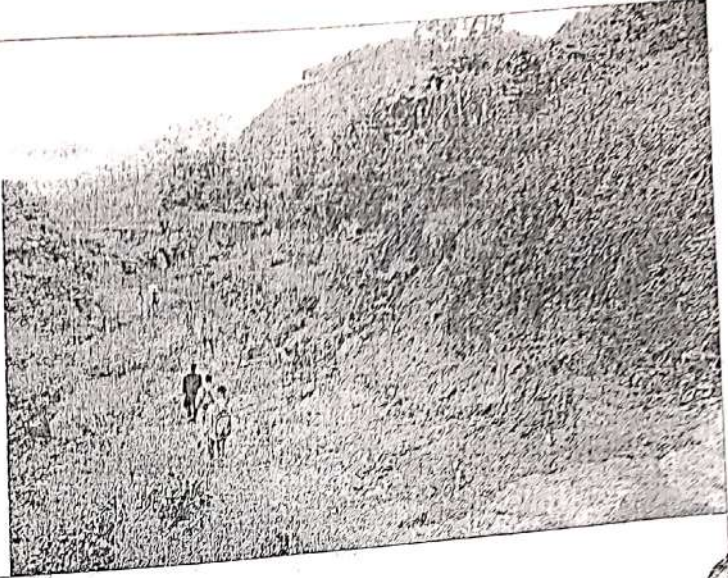
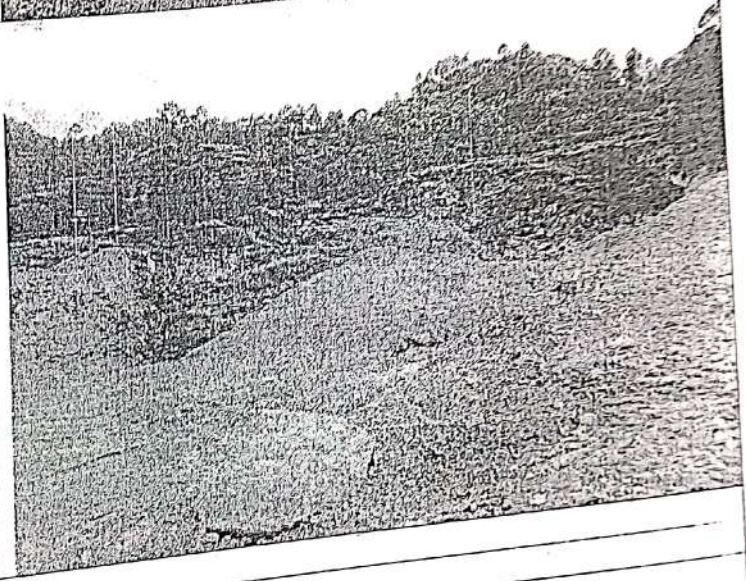
| 39 | Photos/ Sketches/Sections | |

| No | Field | Description |
|---|---|---|
| 22 | Failure mechanism | Shallow planer failure |

| No | Field | Description |
|---|---|---|
| 37 | Remedial measures | Rehabilitation of newly constructed house along with detailed study is recommended for restoring the existing road. |
