Sub: Mines and Minerals – Cuddalore District – Panruti Taluk – Meliruppu Village Thiru.R.Krishnamoorthy, S/o.Rajakannu – Violated the rule while running the Gravel quarry in Semmedu Village – Reg.

Joint Inspection Report for NGT case O.A.No.29/2021

Inspection Motive : National Green Tribunal, SZ, Chennai
OA.No.29/2021, dated: 05.02.2021
(received in this office 16.02.2021) –
Panruti Taluk, Meliruppu Village Thiru
R.Krishnamoorthy, S/o.Rajakannu violated
the rules while running a Gravel quarry in
Semmedu Village- Reg.

NGT OA No.29/2021 – field inspection Photographs

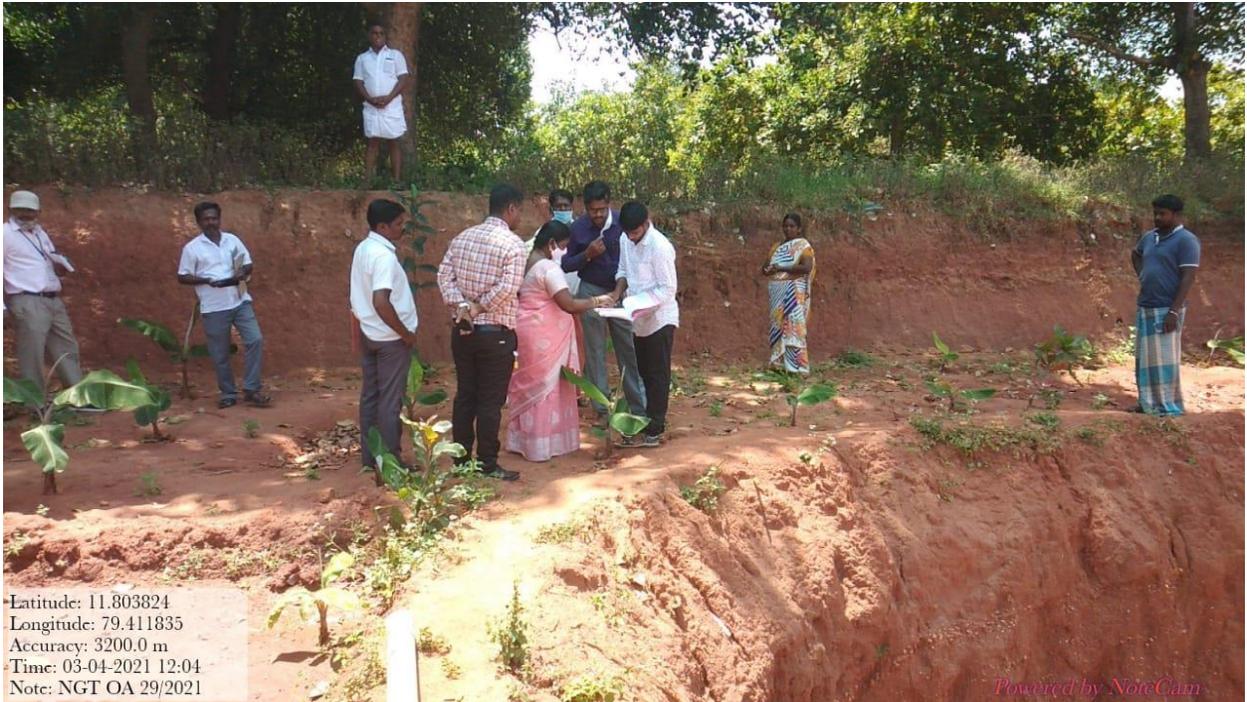
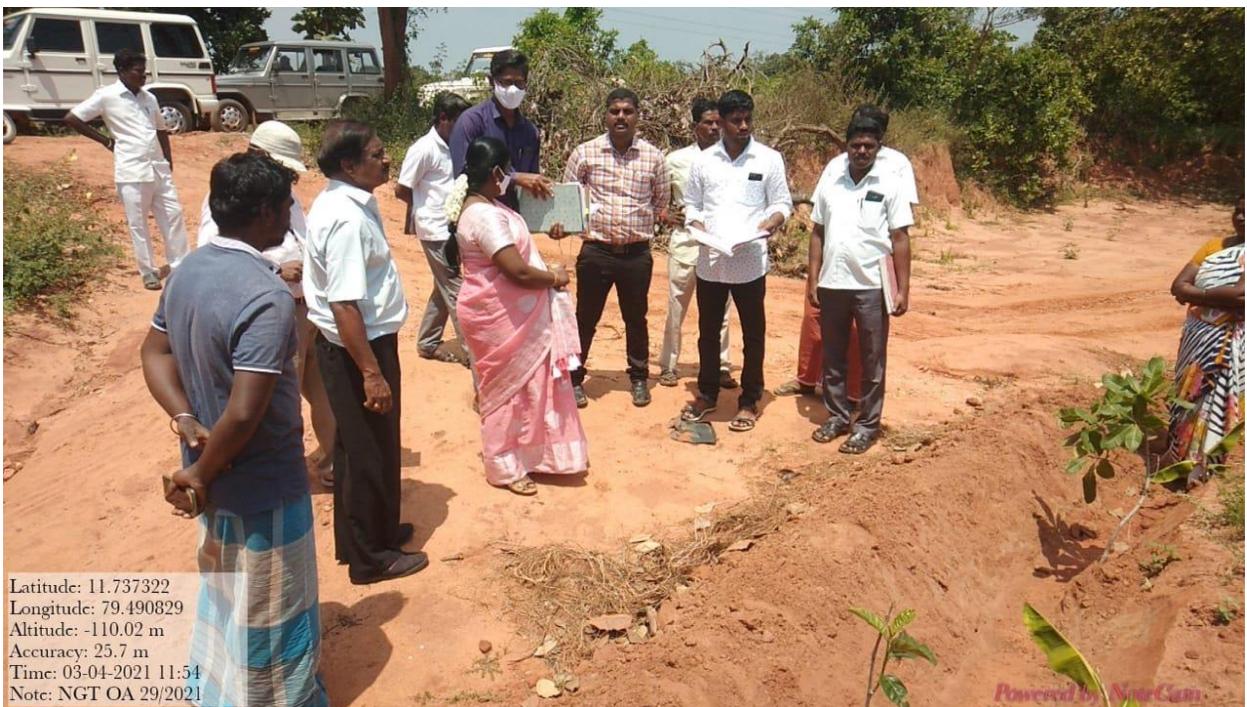
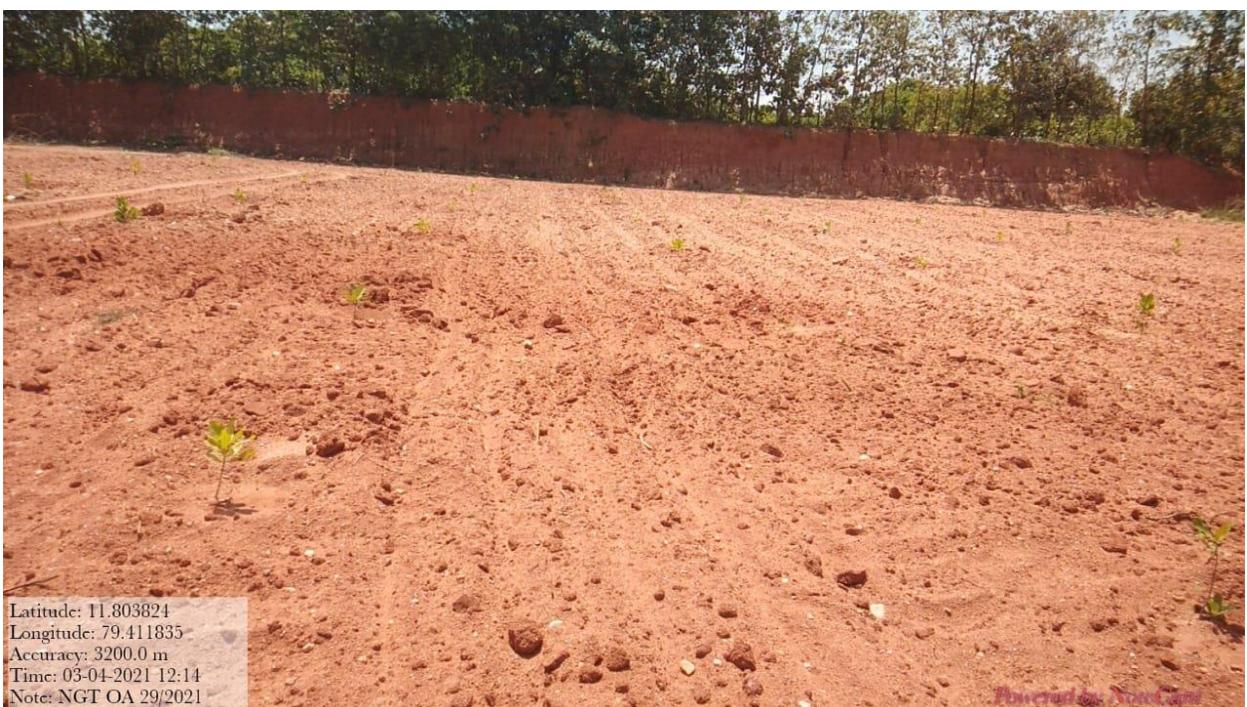
1. The Lessee did not follow the Condition No.1 mentioned in the District Collector's Proceedings, i.e He did not maintain the safety distance of 7.5 m from the adjacent patta lands in all direction except west direction. The Lessee has quarried to a depth of 4.5 Meters instead of permitted 2 meters as per the District Collector's Proceedings.
2. It has been found during the inspection $104 \text{ M} \times 82 \text{ M} \times 4.5 \text{ M} = 38326 \text{ Cbm}$ Gravel was quarried. But as per the District Collector's Proceedings it was permitted to quarry only 17056 cbm of Gravel. But the Lessee has quarried 21320 Cbm more than the permitted quantity.

The above violations are noticed. Hence, As per the Tamil Nadu Minor Mineral Concession Rules,1959 Rule 36 (A) Penalty may be imposed on the Lessee Thiru.R.Krishnamoorthy, S/o.Rajakannu.
